HYLIN & CO TVÅL- OCH PARFYM- FABRIK PÅ ÖSTGÖTAGATAN 31

Rapporter från Arkeologikonsult 2023:3626

Arkeologisk undersökning i form av schaktningsövervakning

Fastighet Droskhästen 7

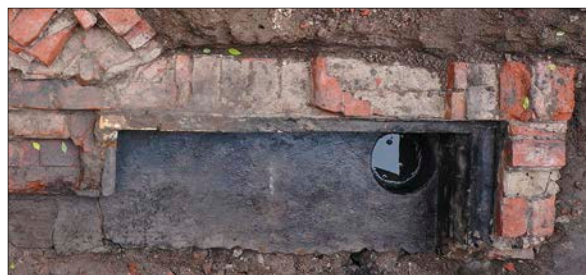
Figur 5. Den östra delen av tegelkonstruktion 101 tillsammans med ugnskonstruktion 106. Foto från söder.

Tegelkonstruktionerna bestod av en större sammanhängande konstruktion som mätte 9 x 9 meter och som i nordlig och nordvästlig riktning fortsatte utanför schaktbegränsningen (figur 7). I de större tegelkonstruktionerna framkom flertalet ugnar och fundament till pannor för industriverksamhet (figur 8 och 9). Konstruktionerna var mellan 0,6 x 1,5 meter stora till upp mot 3 meter och uppbyggda av tegel. Ugnarna var runda, ovala och rektangulära i plan. I schaktets nordvästra hörn framkom en större ugnskonstruktion men en diameter på cirka tre meter (107). På vardera sida om konstruktionen fanns vad som tolkats som stenar till grundmuren (104, 105). Det framkom även en grundmur (103) i schaktets östra del (bilaga 2). Tre av ugnarna var murade med eldfast tegel, varav flera av tegelstenarna var stämplade med texten Höganäs. De två större sfäriska ugnarna är troligt murade med eldfasttegel, dessa ugnar hade ett kraftigt lager av sot som överlagrade teglet.

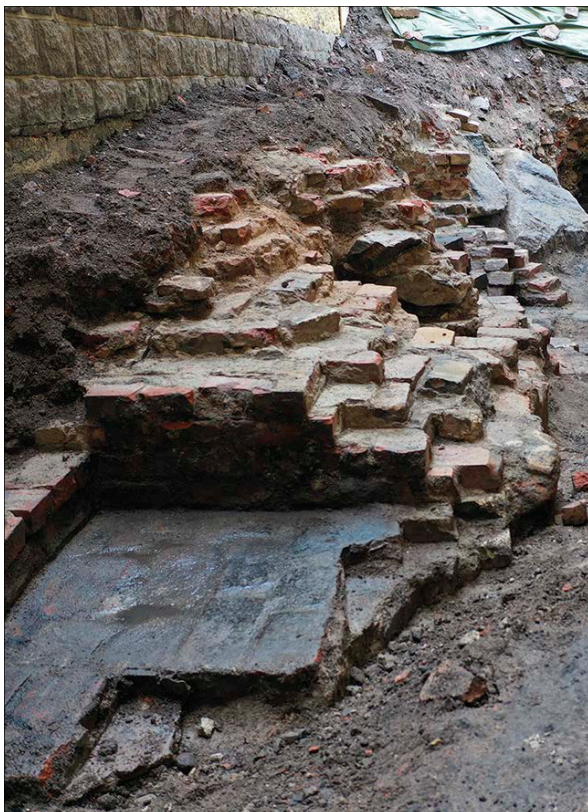
Figur 6. Tegelkonstruktion 102 tillsammans med ugnskonstruktion 110. Foto från väster.

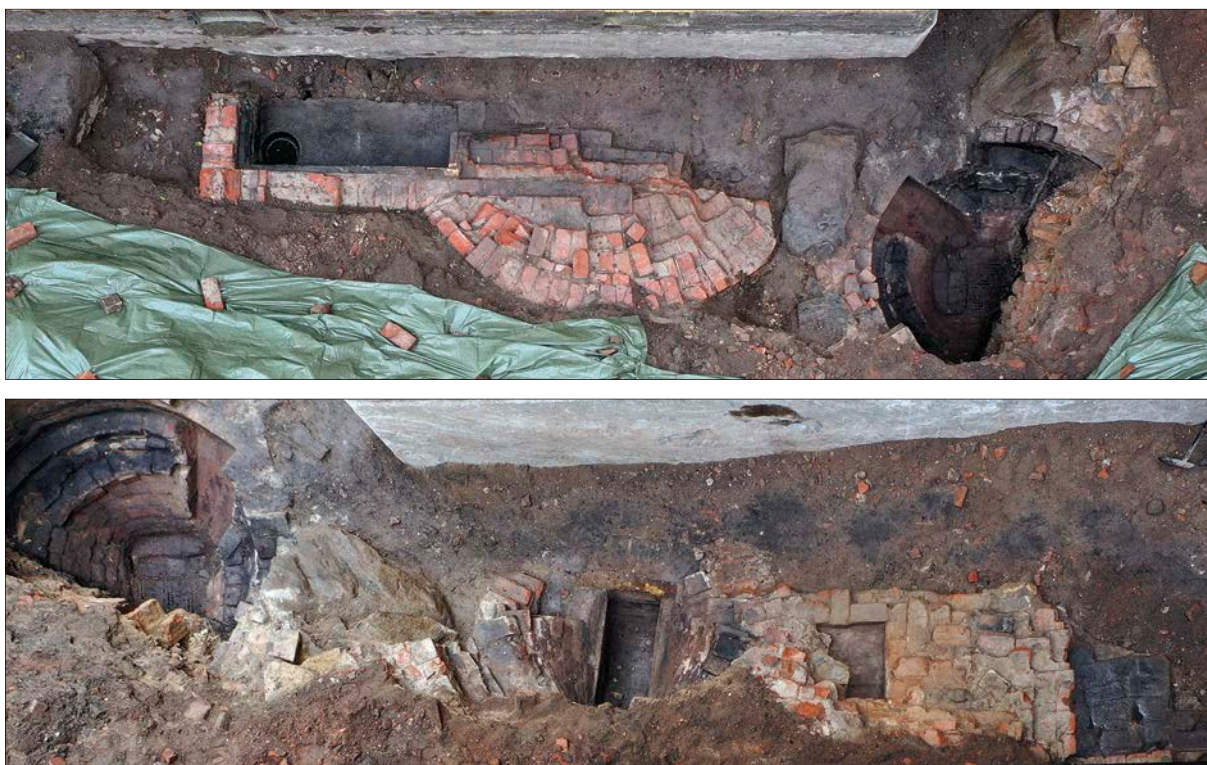
Figur 7. Tegelkonstruktionerna med tillhörande ugnskonstruktioner. Den övre bilden visar tegelkonstruktion 101 och den nedre bilden tegelkonstruktion 102. Foto taget i lod av den västra och norra delen av fasaden.

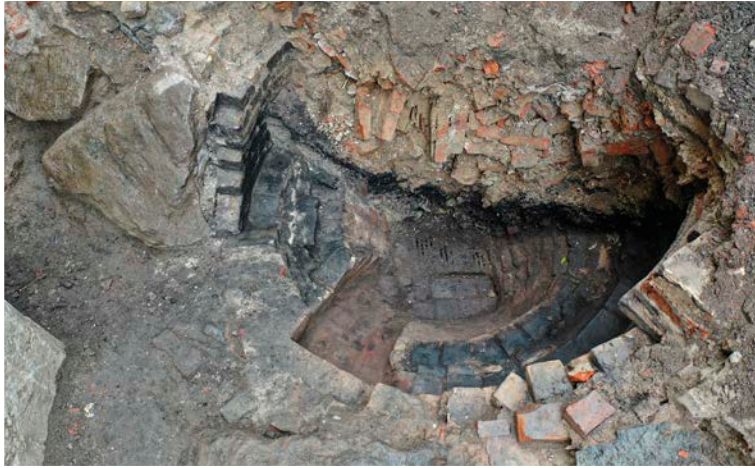
Figur 8. Den större ugnskonstruktionen 107 för kokeriverksamhet. Den övre bilden är tagen från öster, och den nedre från söder.

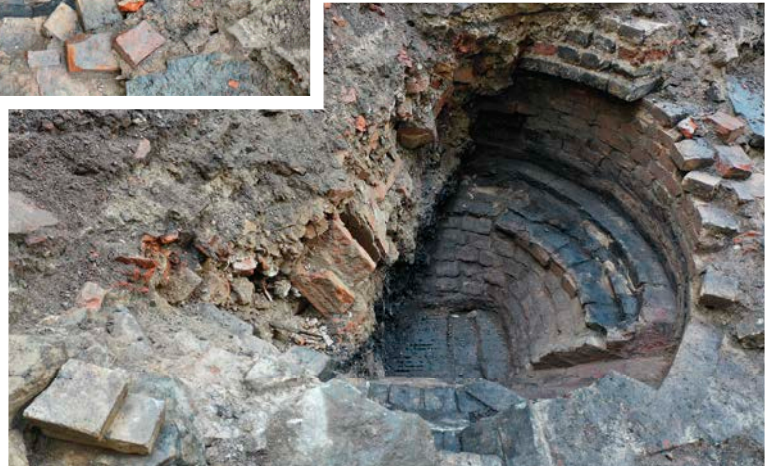
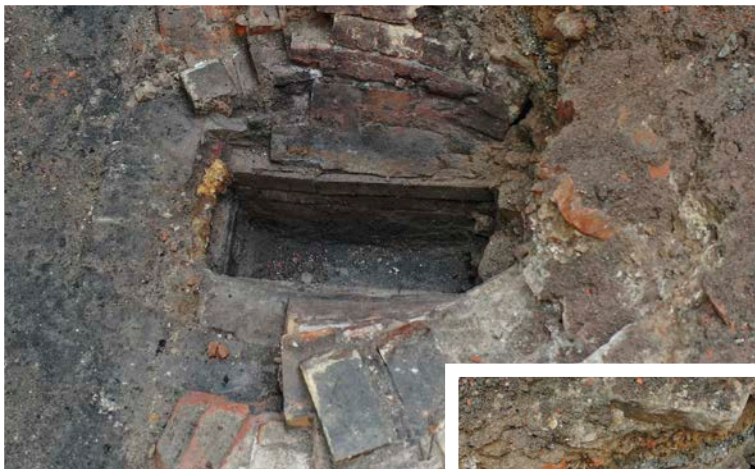
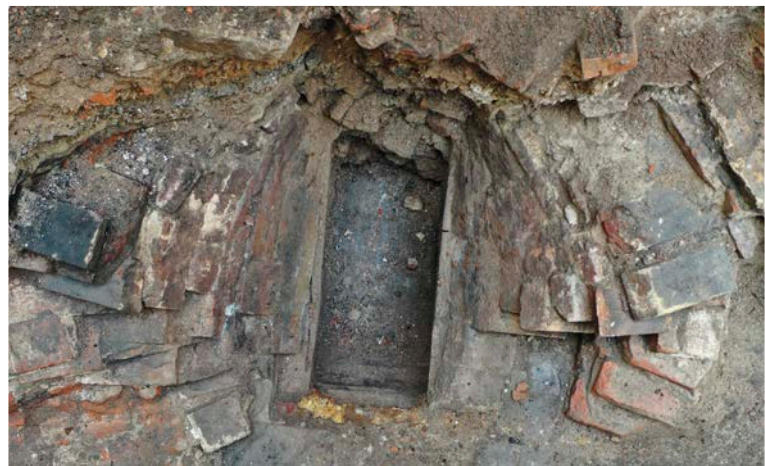
Figur 9. Den större ugnskonstruktionen 108 för kokeriverksamhet. Den övre bilden är tagen från norr, och den till höger från öster.

108	Ugnskonstruktion	2,3x1,5	2	Större tegelugnskonstruktion som framkom direkt söder och intill fundamentstenar 105. Konstruktionen var rektangulär karformad i botten och halvsfärisk formad i dess övre del. Vid den rektangulära delen har det legat ett ugnsgaller i järn. Under gallret var ett djup på cirka 0,4 meter. Framför ugnen i nivå med gallret framkom ett lagt golv 115 i tegel.
109	Ugnskonstruktion	0,7x0,6	0,3	Bränd yta direkt söder om ugnskonstruktion 108 i tegelkonstruktion 102. Hör högst troligt ihop med ugnskonstruktion 108.
110	Ugnskonstruktion	1,8x1,2	0,4	Trolig rektangulär ugnskonstruktion i tegelkonstruktion 102, bör ha koppling med ugnskonstruktion 108. Avgrävd längst söderut och består av murade väggar, cirka 0,5 meter höga, med en ram av eldfast tegel längst med väggarna, golvytan var även den av tegel. Med tanke på den sotningsgrad som var på teglet kan även golvytan ha varit av eldfast tegel. Snarlik ugnskonstruktion 106 förutom golvytan och de uppsamlingshåll som fanns i hörnet av ugn 106.

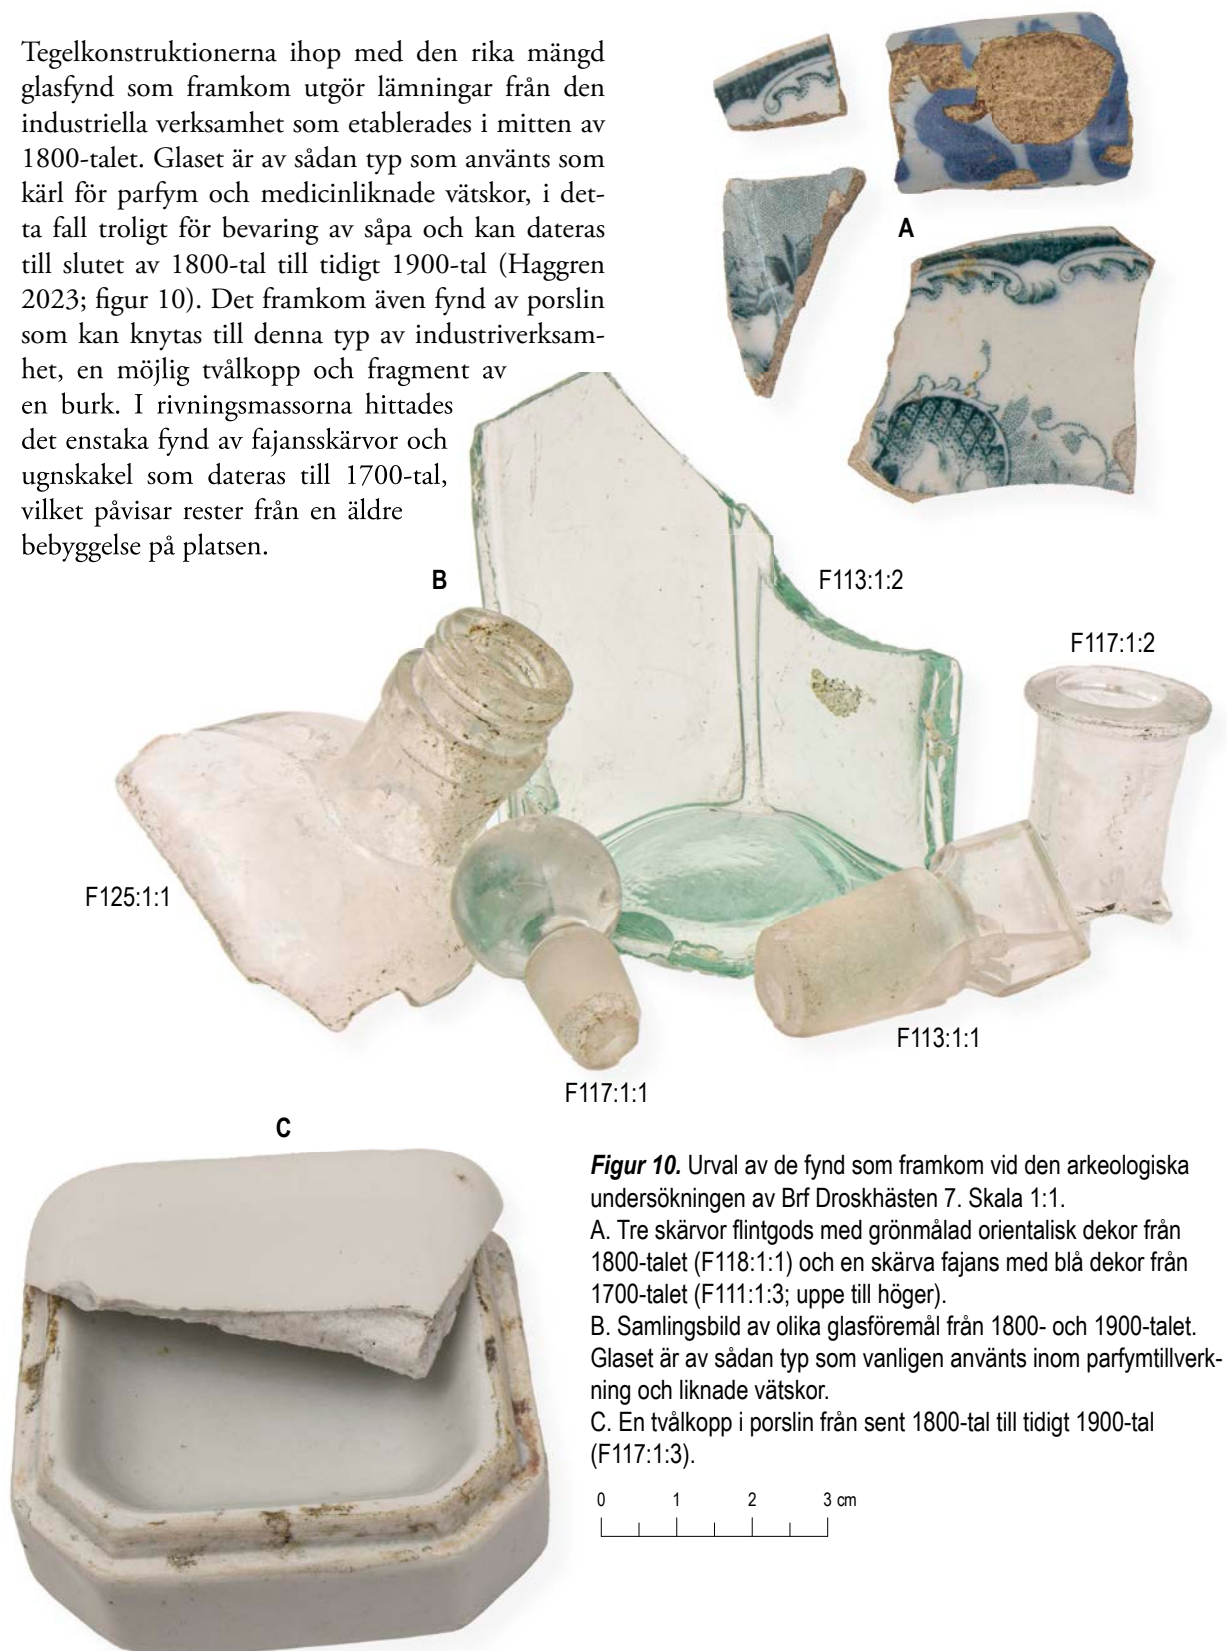
Figur 10. Urval av de fynd som framkom vid den arkeologiska undersökningen av Brf Droskhästen 7. Skala 1:1.

A. Tre skärvor flintgods med grönmålad orientalisk dekor från 1800-talet (F118:1:1) och en skärva fajans med blå dekor från 1700-talet (F111:1:3; uppe till höger).

B. Samlingsbild av olika glasföremål från 1800- och 1900-talet. Glaset är av sådan typ som vanligen använts inom parfymtillverkning och liknade vätskor.

C. En tvålköpp i porslin från sent 1800-tal till tidigt 1900-tal (F117:1:3).

Tegelkonstruktionerna ihop med den rika mängd glasfynd som framkom utgör lämningar från den industriella verksamhet som etablerades i mitten av 1800-talet. Glaset är av sådan typ som använts som kärl för parfym och medicinliknade vätskor, i detta fall troligt för bevaring av såpa och kan dateras till slutet av 1800-tal till tidigt 1900-tal (Haggren 2023; figur 10). Det framkom även fynd av porslin som kan knytas till denna typ av industriverksamhet, en möjlig tvålköpp och fragment av en burk. I rivningsmassorna hittades det enstaka fynd av fajansskärvor och ugnskakel som dateras till 1700-tal, vilket påvisar rester från en äldre bebyggelse på platsen.

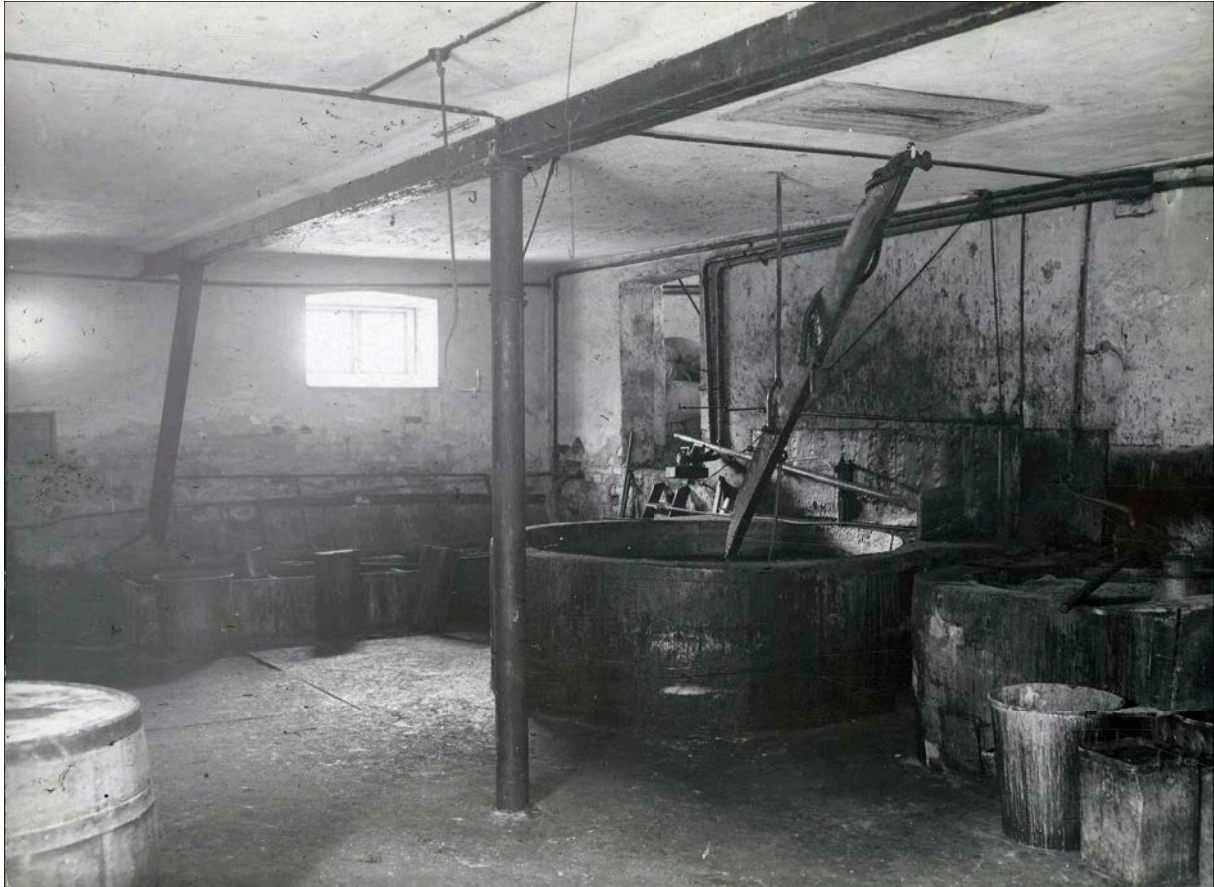
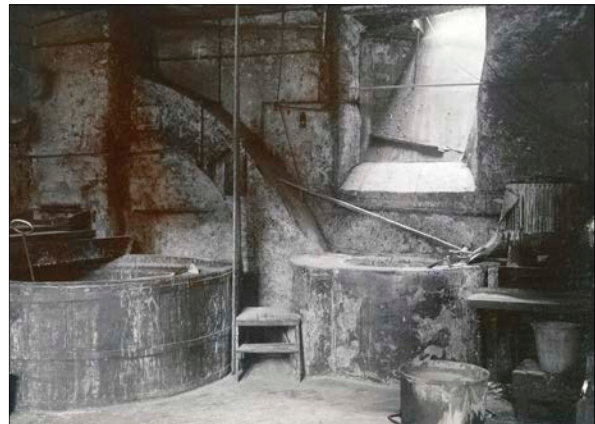
Figur 12. Bilder av såptillverkning. Foto taget maj 1910. Källa: Digitala Stadsmuseet, unikt dokument ID graark_10002546 och graark_10009611(BY-NC-SA).

med säkerhet se att dessa industrilämningar har tillhört Hylín & Co. De stora ugnarna som framkom har med tillverkningen av tvål, såpa och parfym att göra, vilket sedan Grumme & Son snabbt skulle bli ledande i (Ring 1894–1907; figur 12).
