PM ANGÅENDE EN ARKEOLOGISK UNDERSÖKNING I FORM AV
SCHAKTÖVERVAKNING INOM RAÄ- NR STOCKHOLM 103:1,
RIDDAREN 13, STOCKHOLMS STAD

Arkeologikonsult projektnr: 2977

Typ av undersökning: Arkeologisk undersökning i form
av schaktövervakning

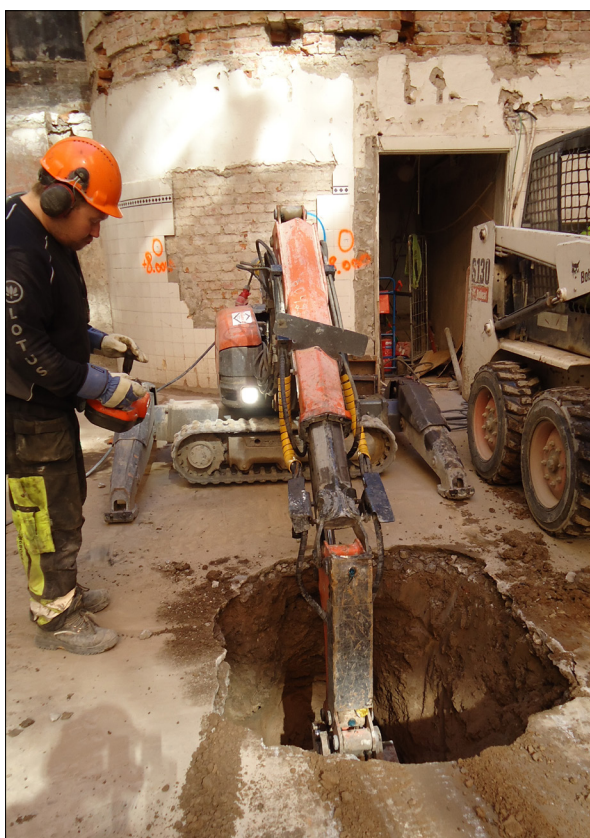
Figur 2. Schakt för plint nr 1 undersöks.

Schaktet var 1,5 x 1,5 m stort och 2,3 m djupt. Schakt 1 kom dock att vidgas av säkerhetsskäl för att kunna slänta väggarna. Den översta fyllningen i schaktet bestod av raseringsmassor med grus, sand, tegelkross samt krossad mindre sten. Schaktet var lagt intill äldre stående murad vägg och på 0,65 m djup framkom två kantiga stenar 0,9 m djupa i en fyllning av siltig brun ren sand. På 1,8 m djup framkom en grå/blå lins av lera och därunder gul/brun ren sand. På 1,9 m djup framkom två runda grundstenar som fortsatte ned till 2,3 m djup. Inget av antikvariskt intresse påträffades.

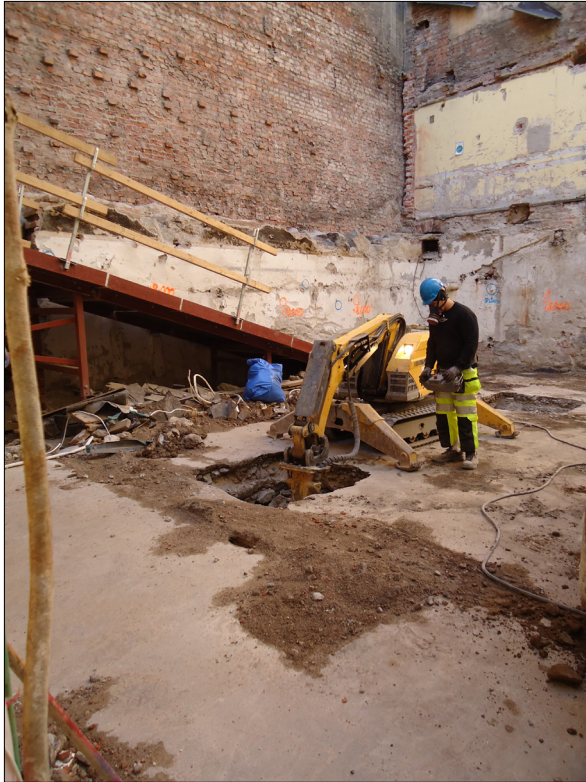
Figur 3. Schakt 2 undersöks och schakt 3 ses i bakgrunden.

Schaktet var 1,25 x 1,5 m stort och 2 m djupt. Den översta fyllningen bestod liksom i schakt 1 av raseringsmassor med grus, sand, något tegel samt krossad sten. Från 0,6 m djup förekom brun siltig sand och på 1,2 m djup i denna förekom sporadiskt med rundade stenar som var 0,25–0,40 m stora. Mot botten, på 1,8 m djup förekom en tunn blå/grå lins av lera som överlagrade gul/brun naturlig sand. Inget av antikvariskt intresse påträffades.

Schaktet var 1,2 x 1,2 m stort och 0,8 m djupt. Stratigrafin var ned till 0,55 m djup densamma som i schakt 1 och 2. Här påträffades en plan yta med lagda kantiga stenblock som var 0,2 m djupa och upp mot 0,8 m långa. Under detta förekom ett sandigt grusigt bärlager. Inget av antikvariskt intresse påträffades.

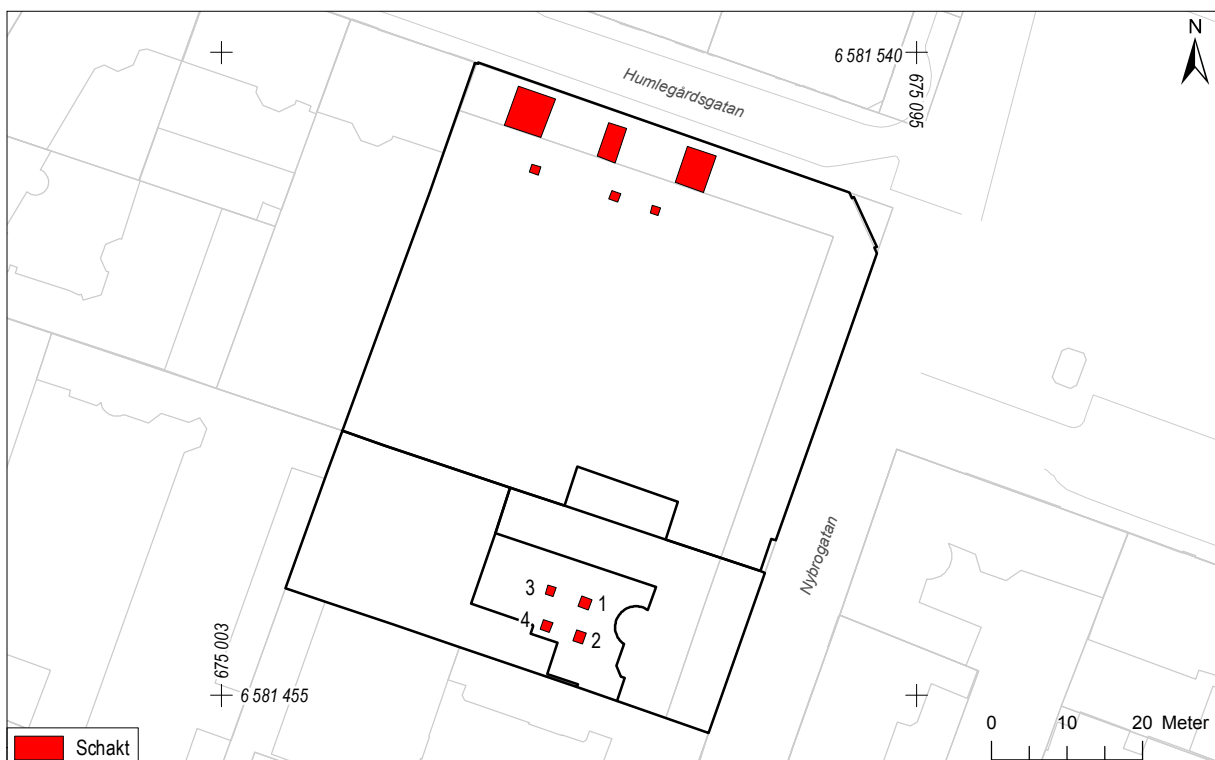
Figur 4. Plan över schakt. Skala 1:1 000.

Sammantaget sju schakt för plintar samt sex provschakt inför nedgrävning av fettavskiljare skulle enligt planen omfattas av den arkeologiska schaktövervakningen (figur 2).

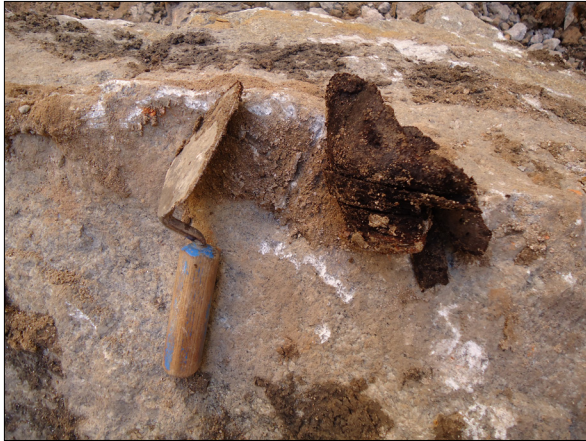
Figur 5. Resterna av en sko påträffades bland omrörda fyllnadsmassor.

Schaktet var 1,5 x 1,5 m stort och 0,8 m djupt. Den översta fyllningen bestod av gul/brun sand med lerfläckar, småsten samt rundad natursten och skärvig sten 0,10–0,15 m stora. På 0,25 m djup vidtog en lerblandad sammansättning med småsten, tegelrester samt fläckar av organiskt material. I de omrörda fyllnadsmassorna påträffades här resterna av en lädersko/stövel med klack (1600–1800-tal).
