# NÄSBY SLOTT

Fastigheten Näsby Park 57:1, 3, 4  
Täby kommun, Stockholms län, Uppland

Arkeologisk utredning

Rapporter från Arkeologikonsult 2017:3052

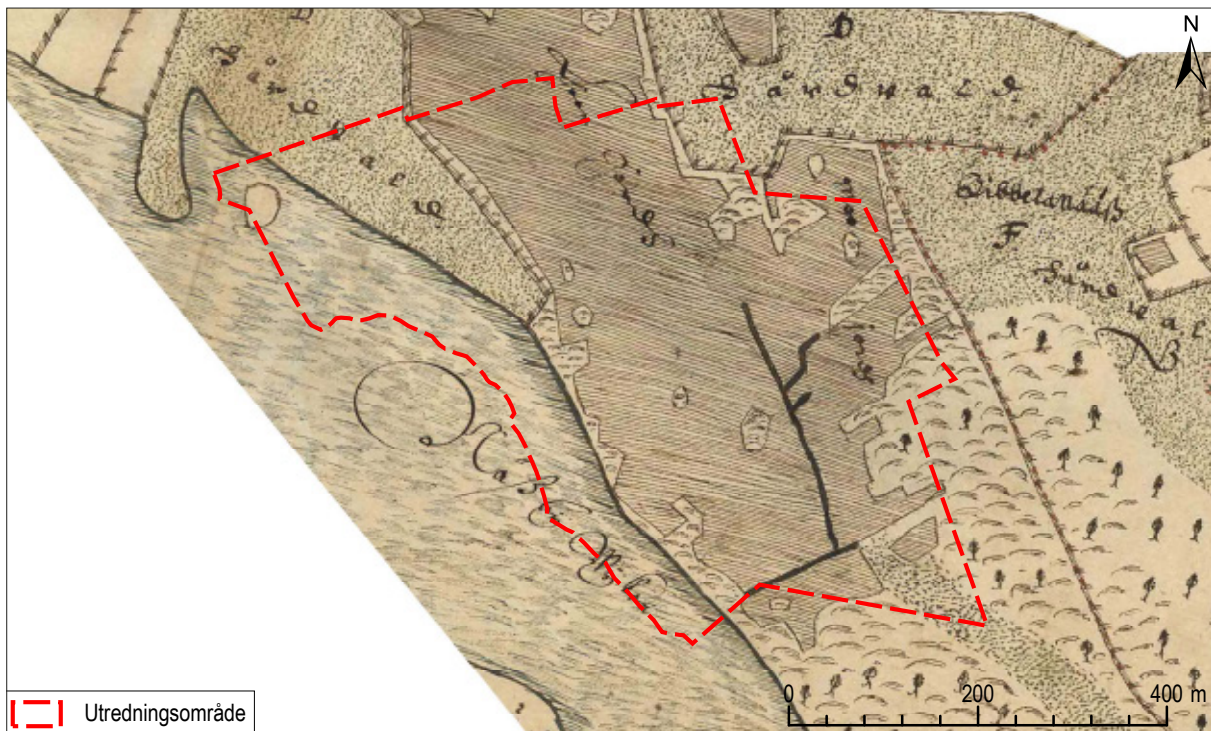
Figur 3. Karta från 1637 med utredningsområdet ungefärligt inlagt. Skala 1:8000.

på kartan av åker- och betesmark och ingen bebyggelse redovisas (figur 3).

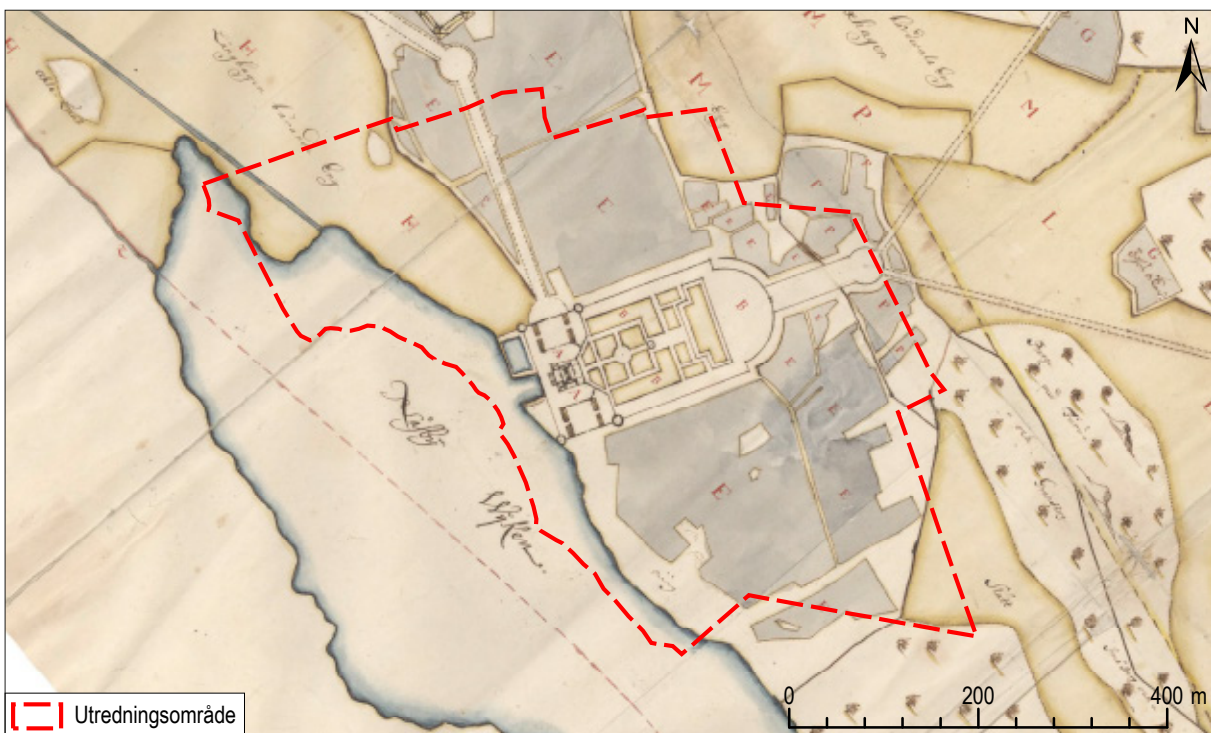
Figur 4. Karta från 1668 med utredningsområdet ungefärligt inlagt.

På kartan från 1668 (figur 4) har slottet med tillhörande flyglar, park och ladugård tillkommit. Slotts-

området omges av åker- och ängsmark. Vid denna tid fanns åtta små, långsmala flyglar kring slottet, fyra i norr och fyra i söder. Vilken funktion dessa haft är okänt.

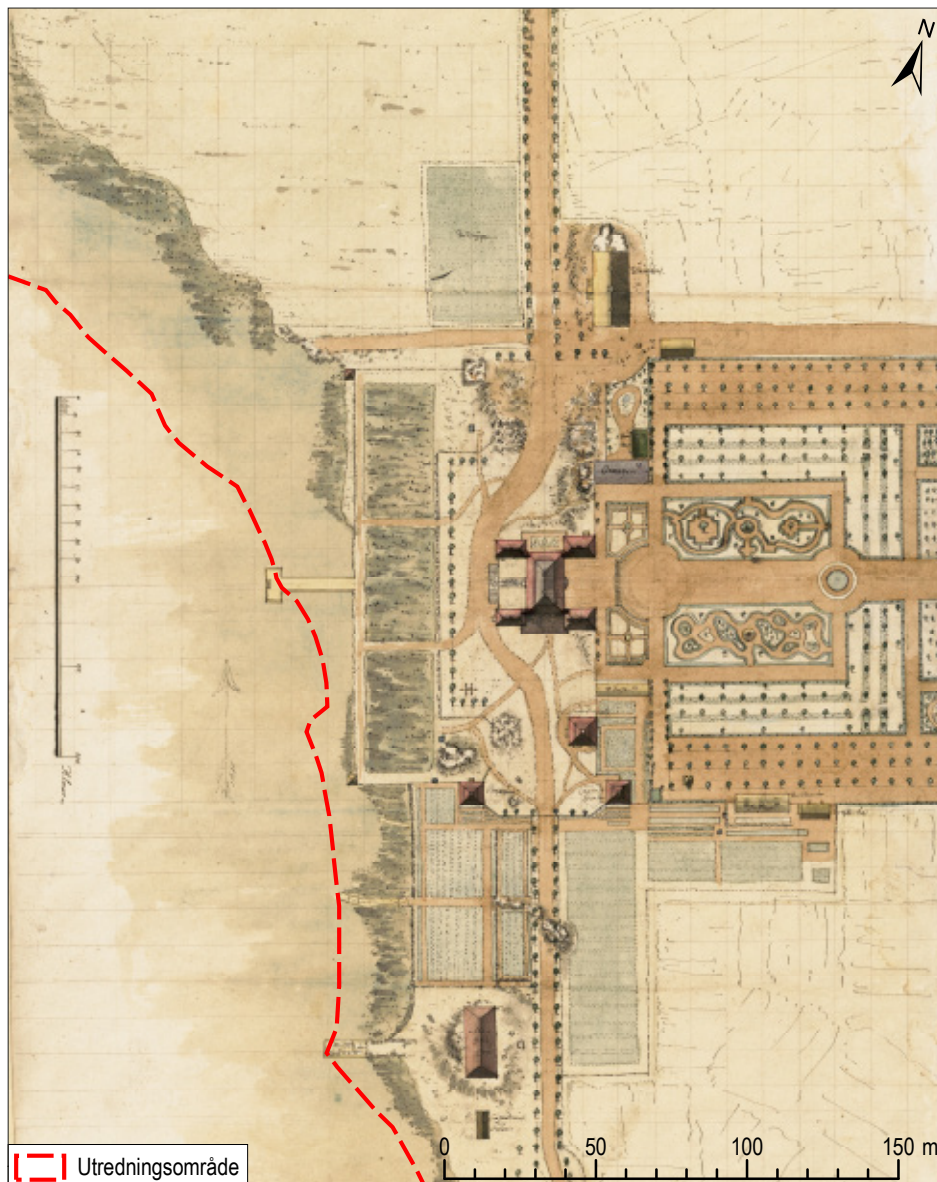
**Figur 5.** Karta från Krigsarkivet med okänd datering (antagligen senare delen av 1700-talet) med utredningsområdet delvis markerat. Skala 1:2 500.

I Krigsarkivet finns en karta över slottet utan årtal som bedömts vara från 1700-talets slut (figur 5). På denna finns tre små, fyrkantiga flyglar söder om slottet; trädgårdsmästarens hus, trädgårdsdrängens hus och brygg-  
huset. Invid dessa finns också en firsidig förhöjning som bör ha utgjort en fjärde, liknande byggnad. Direkt norr om slottet finns ytterligare två, möjligen tre, firsidiga förhöjningar som bör utgöra rester av rivna flyglar. Samtliga överensstämmer placeringsmässigt med flyglarna på 1668 års karta men har annan form.

I norr finns ett värdshus med tillhörande uthus samt ett orangeri och ett hönshus. Värdshuset stod kvar fram till 1960-talet och fungerade då som kontor.

Sydost om slottsbyggnaden finns ett flertal byggnader som tillhör en trädgårdsanläggning med trädgårdsland och långsmala odlingssängar. Husen är märkta drivhus, redskapsbod och persikohus. Odlingstorna omgärdas av murar och häckar. Längst i söder finns en magasinsbyggnad som står på plats än i dag och ingår i byggnadsminnet. Strax söder om magasinet ligger en liten byggnad som benämns trädgårdsmästarens fähus.

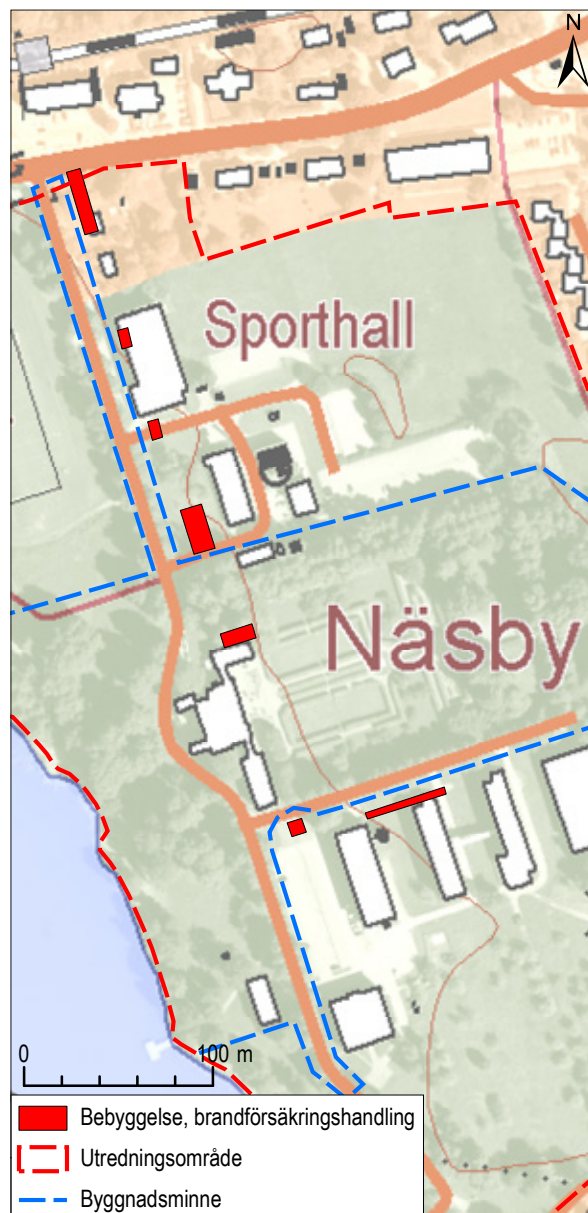
Figur 6. Byggnader som redovisas i brandförsäkringshandling från 1830 markerade på fastighetskartan. Endast byggnader utanför byggnadsminnesgränsen visas. Skala 1:4 000.

Från 1830 finns en brandförsäkringshandling från Näsby slott. I denna beskrivs alla byggnader mycket detaljerat. Tyvärr finns ingen tillhörande karta men med hjälp av de avstånd och lägen som anges i texten kan man få en ungefärlig uppfattning om nästan samtliga byggnaders placering. De flesta av dem överensstämmer med byggnader på 1700-talskartan. Vissa av byggnaderna förekommer också på kartor som hör till senare brandförsäkringshandlingar, samt ägostyckningskartan från 1927. Byggnadernas ungefärliga läge har märkts ut på dagens karta (figur 6). Nedan beskrivs de byggnader som var intressanta för utredningen.

Längst i norr beskrivs en loge och 40 m söder om denna ett bostadshus med välvd källare. Ytterligare 40 m söder ut låg ett bränneri med en invändig brunn.

Den byggnad som uppges ligga på samma plats som värdshuset gör på 1700-talskartan sägs vara byggd 1803. Dess funktion anges inte men den hade två våningar och innehöll två kök, en bagarstuga och 14 boningsrum. Under södra hälften av byggnaden fanns en välvd källare. Byggnaden låg kvar på platsen fram till 1960-talet.

Den flygel söder om slottet som på 1700-talskartan uppges vara trädgårdsdrängens hus beskrivs här som bostad för tjänstefolk med en slöjdstuga och vidbyggt avträde.

Söder om parken beskrivs en långsmal byggnad uppdelad i två delar. Ena delen var byggd i timmer och innehöll orangeri, ananashus och persikohus. Persikohuset hade trägolvs medan övriga delar hade tegelgolv. Stora delar av väggarna mot söder bestod av fönster som vilade på en stenfot av huggen sandsten. Växthuset uppvärmdes med hjälp av kakelugnar och en tegelugn med ”under golfven gående rör af tegel”. Vid ugnen fanns en uppmurad lave (hylla) för ananaskrukor. Den andra delen var byggd i korsvirkesteknik och innehöll vedbodar och förvaringsutrymmen för trädgårdsredskap. Vid östra änden av byggnaden fanns ett tillbyggt växthus för vindruvor (vindriveri). Hela längan med alla sina delar var 45 meter lång och bör ha haft ungefär samma

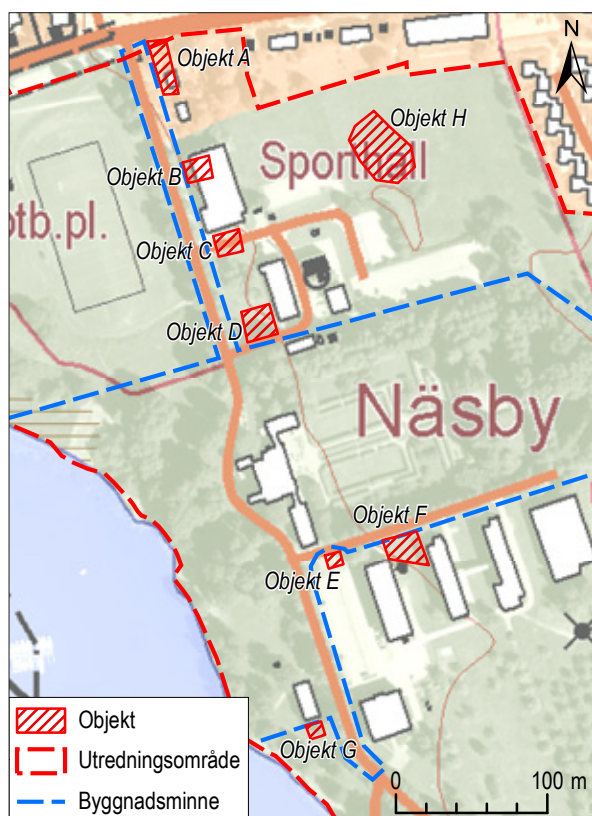
Objekt	Typ	Källa
Objekt A	Logen	Brandförsäkringshandlingar 1830
Objekt B	Tjänstebostad	Brandförsäkringshandlingar 1830
Objekt C	Bränneriet	Brandförsäkringshandlingar 1830
Objekt D	Värdshuset	1700-talskartan, brandförsäkringshandlingar 1830
Objekt E	Flygel/trädgårdsdrängens hus	1668 års karta, 1700-talskartan, brandförsäkringshandlingar 1830
Objekt F	Drivhus/orangeri	1700-talskartan, brandförsäkringshandlingar 1830
Objekt G	Trädgårdsmästarens fähus	1700-talskartan, brandförsäkringshandlingar 1830
Objekt H	Möjligt boplatsläge	SGU:s jordartskarta, höjd över havet

Figur 7. Utpekade objekt för etapp 2. Skala 1:5 000.

Objekt D, värdshuset, var beläget i en slänt mellan allén och en av de militära byggnaderna. På högsta punkten fanns berg i dagen som också markerats ut på 1700-talskartan. En svag fördjupning syntes i markytan ca 15 m söder om berget. En hel del ledningar var dragna i detta område men det bedömdes ändå som tillgängligt för undersökning i etapp 2.

Inventeringen visade att objekt A, logen, var belägen i trädgårdarna på de två små bostadshus som ligger längst i norr, utmed allén. Objekt B, tjänstebostaden, låg på den plats där idrottshallen och Friskis & Svettis ligger medan objekt C, bränneriet, till största delen låg under en asfaltväg samt i ett gräsbevuxet område med många ledningsdragnings. Inget av dessa objekt ansågs intressanta för en undersökning i etapp 2 eftersom de var otillgängliga på olika sätt. Möjligen kan det finnas rester av logen, objekt A, men det bedömdes som olämpligt att gräva i trädgårdarna i detta läge. Inför en kommande nybyggnation kan objekt A bli aktuellt att undersöka.

Objekt E, trädgårdsdrängens hus, var platsen för flygelbyggnader både på 1668 års karta och på 1700-talskartan. På platsen fanns en flaggstång och gjutna plattor med blomurnor, markytan var belagd med grus. Objektet bedömdes som intressant för undersökning i etapp 2.

Objekt F, drivhus/orangeri, låg strax söder om slottsparken vid de kaserner från Sjökrigsskolans tid som kan komma att rivas. I området fanns fjärrvärme-, vatten- och avloppsledningar men det bedömdes ändå som lämpligt för undersökning i etapp 2.

Strax söder om stallet (magasinet) låg objekt G, trädgårdsmästarens fähus. Området gränsade till byggnadsminnet/allén och innehöll dagvattenledningar och telekabel. Det bedömdes ändå som möjligt att undersöka i etapp 2.

På högsta punkten i norr fanns objekt H, ett möjligt boplatsläge. Enligt SGU:s jordartskarta innehöll området postglacial finsand och höjden över havet, ca 7 m, gjorde platsen lämplig för bebyggelse under järnåldern. Området bestod av äldre åkermark.

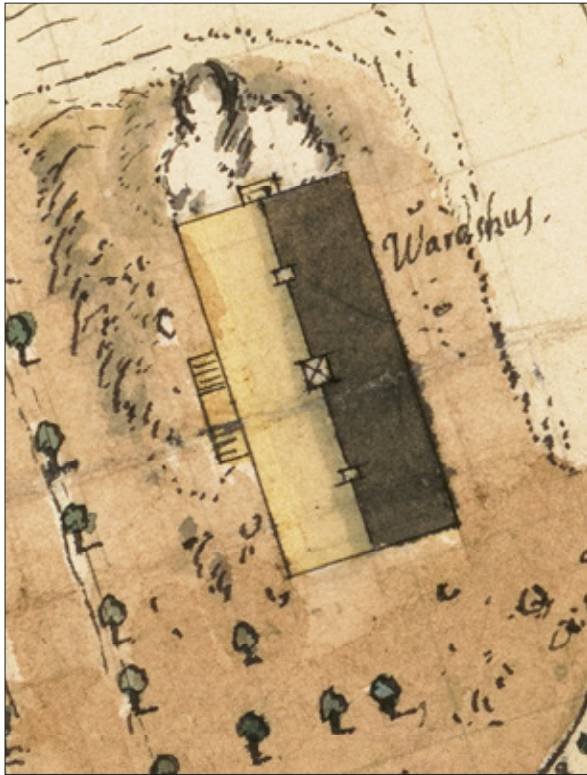
Figur 8. Värdshuset på 1700-talskartan. Skala 1:500.

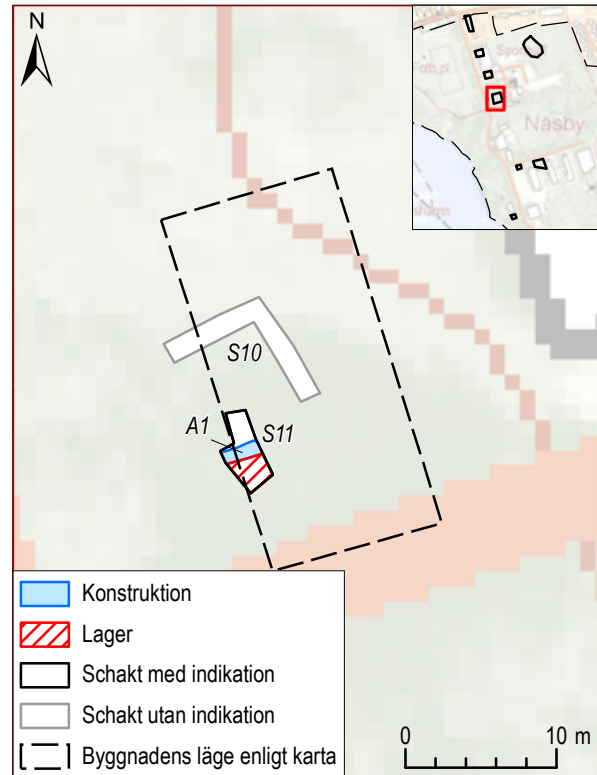
Figur 9. Schaktplan, objekt D. Skala 1:500

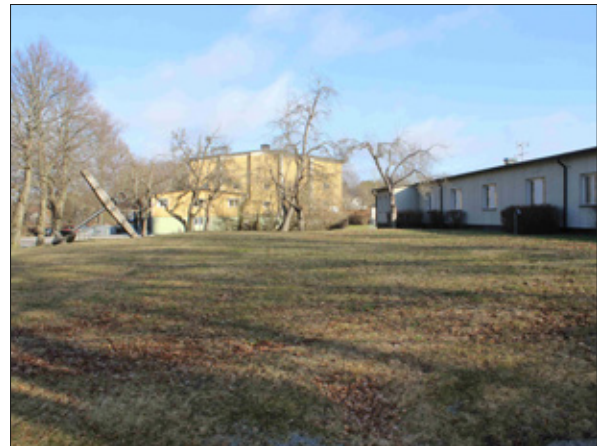
Figur 10. Platsen där värdshuset en gång låg. Foto från S.

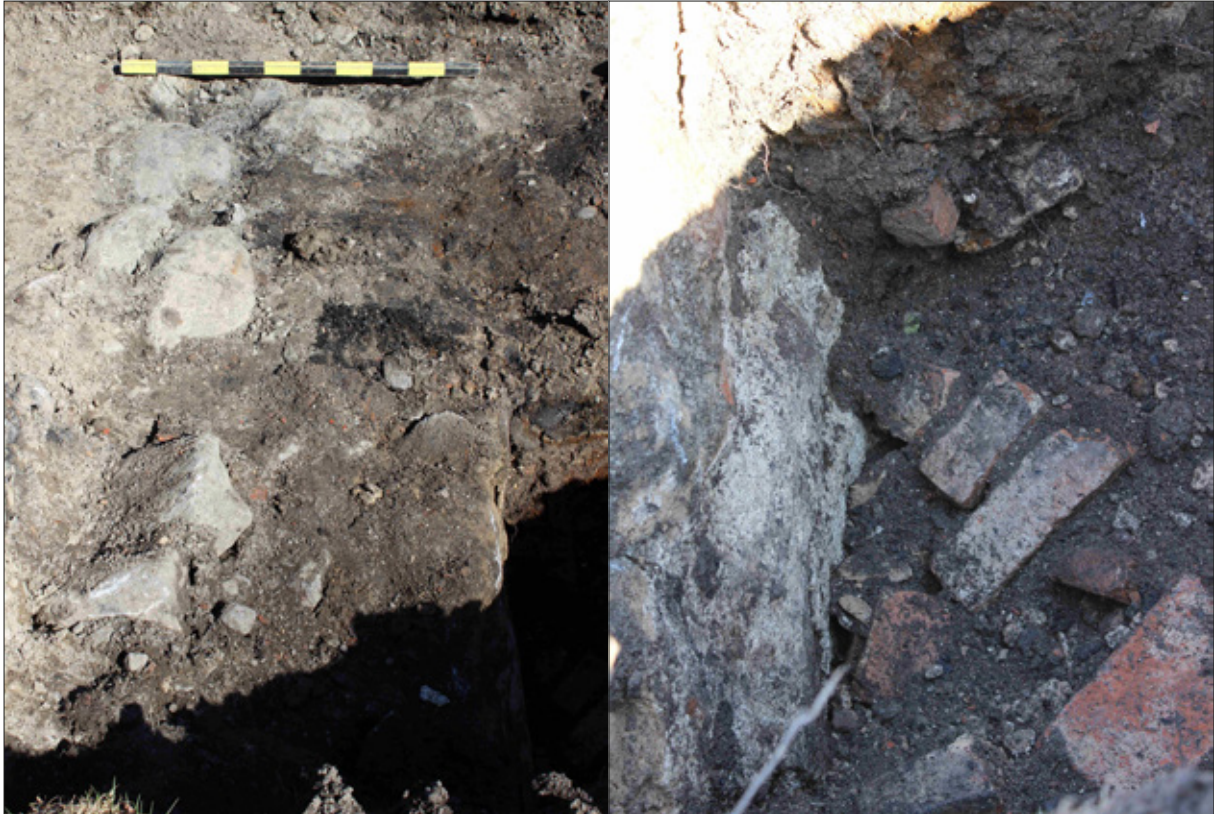
Två sökschakt (S10 och 11) förlades till platsen (figur 9 och 10). Ett av dessa placerades över den svaga fördjupning som kunde anas i gräsmattan. Här påträffades rester av en källare ca 0,4 m under markytan. Källarens vägg (A1) var byggd av rundade naturstenar i dubbla rader och putsad och vitlimmad (figur 11). Fyllningen i den raserade källaren bestod av rivningsmassor av allehanda slag, både äldre och nyare tegel, järnskrot, fönsterglas, glasfiberisolering osv. Schaktet grävdes ned till ca 1,4 meters djup men inte till källarens botten eftersom rivningsmassorna var instabila och hotade att rasa in. Inga syllstenar till själva huset påträffades. Möjligen har ytan markberetts vid rivningen av huset på 1960-talet.

**Figur 11.** Vårdshusets källare (A1) var uppbyggd av dubbla stenträder och fylld av rivningsmassor. Foto från V.

Källaren har tillhört värdshuset som har stått på platsen åtminstone sedan 1700-talets slut och även om själva huset byggts om bör källaren vara den ursprungliga. I brandförsäkringshandlingarna beskrivs

källaren som välvd. De stora tegelstenar som påträffades mot botten kan ha utgjort valvet. Vissa av tegelstenarna hade spår av puts. Objektet bedömdes vara fornlämning.

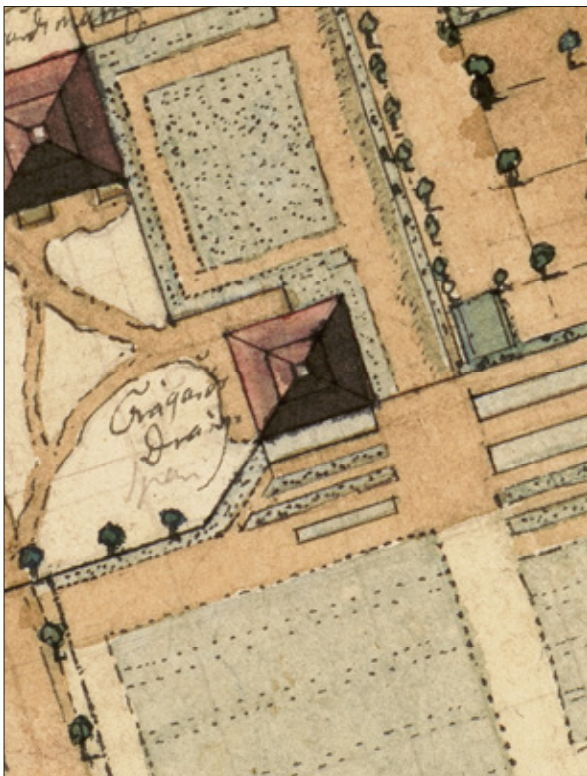
**Figur 12.** Trädgårdsdrängens hus på 1700-talskartan. Skala 1:500.

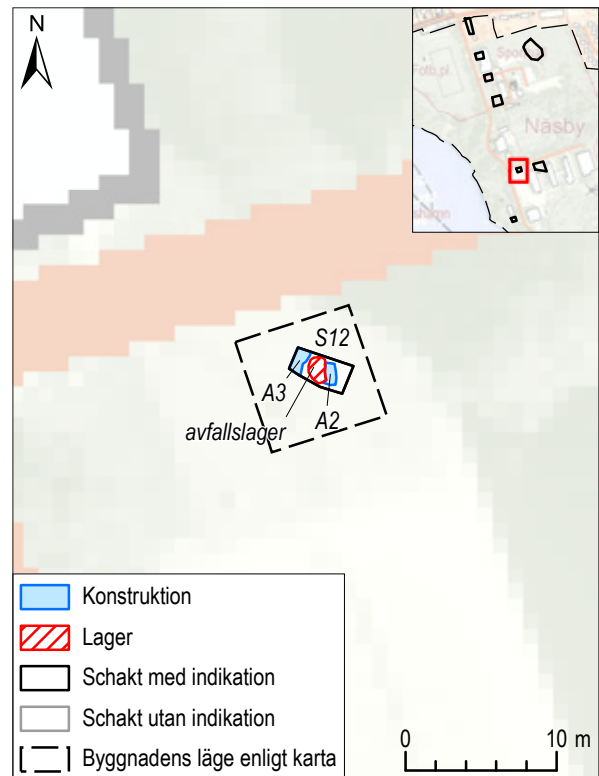
**Figur 13.** Schaktplan, objekt E. Skala 1:500.

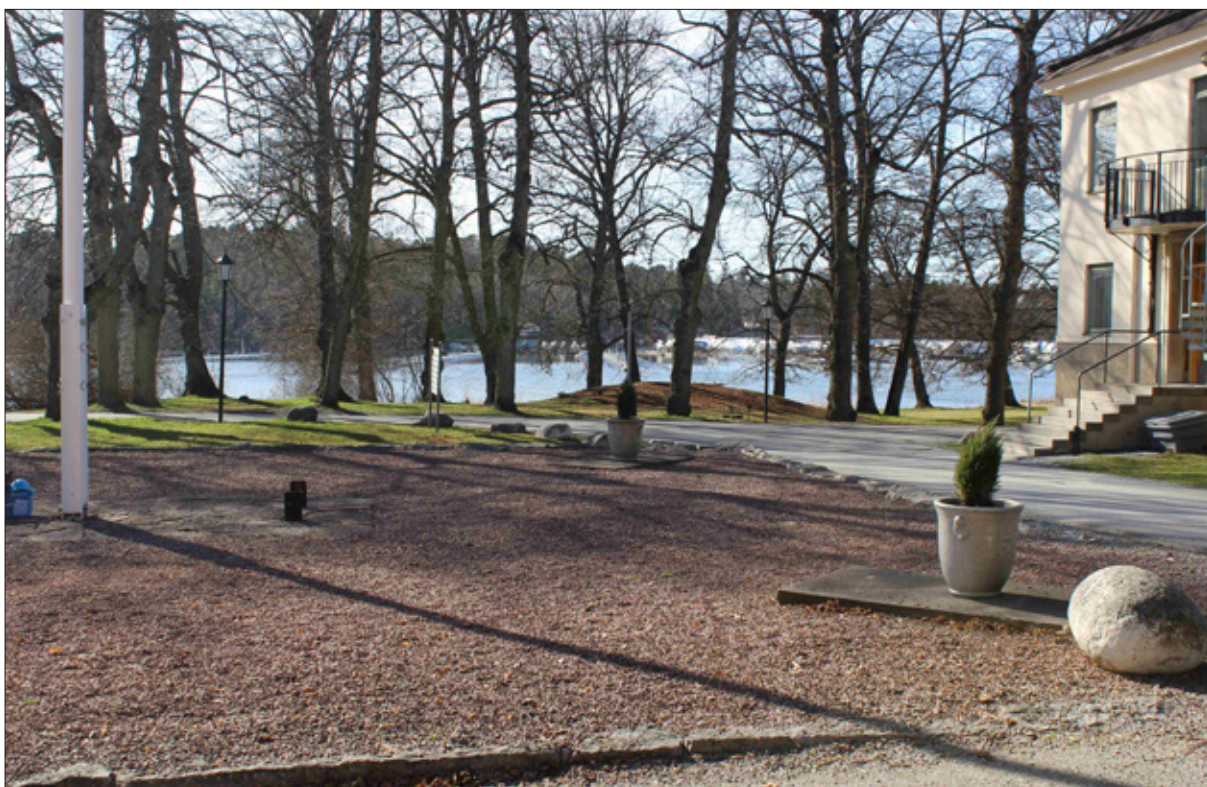
**Figur 14.** På platsen där slottsflygeln/ trädgårdsdrängens hus en gång låg står idag en flaggstång och blomurnor. Foto från Ö.

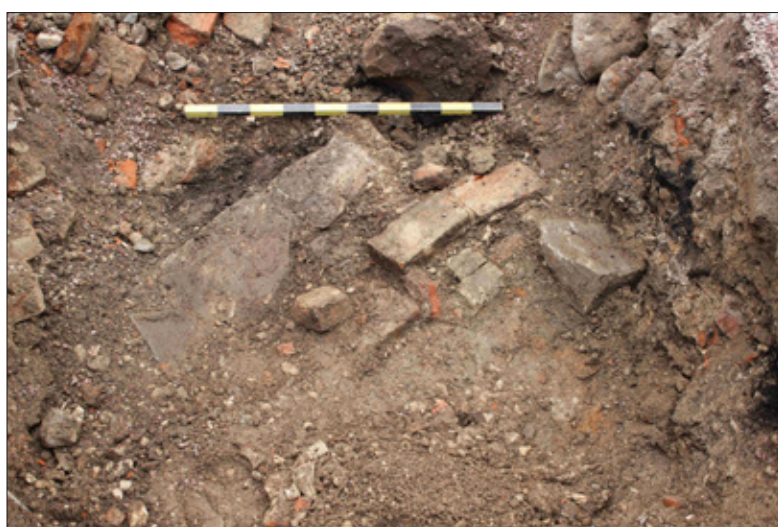
Ett schakt togs upp inom det aktuella området (figur 13 och 14). Delar av ytan täcktes av en gjuten betongplatta vilket gjorde att schaktet (S12) fick begränsas. Under ett grus- och sandlager vidtog rivningsmassor med tegel och byggnadsdetaljer, exempelvis en huggen kalkstensplatta, en kakelugnslucka, blyspröjs och stora, smidda spikar. Materialet var delvis eldpåverkat, vissa tegelstenar var helt förslagade och jorden var sotig. Sannolikt härstammar materialet från branden 1897. I botten av schaktet, ca 0,9 m under markytan, påträffades en syll av natursten och tegel (A2). Stenarna var flata och delvis tillhuggna och utanför stenraden i öster fanns trärester och spikar (figur 15). I samma nivå som anläggningen framkom yngre rödgods och obrända djurben som bör utgöra ett avfallslager som tillkommit innan branden. Inget daterande material påträffades.

**Figur 15.** En syll som har tillhört en av slottets södra flyglar framkom i botten av schakt 12. Foto från SV.

Sannolikt har syllen ingått i någon av flyglarna som enligt det

äldre kartmaterialet legat på platsen. Att syllen låg så pass långt under dagens markyta indikerar att det kan röra sig om en källare. Enligt brandförsäkringshandlingarna från 1830 har dock denna flygel ingen källare. Ett alternativ är att slottets omgivningar jämnats ut med rivningsmassor efter branden så att markytan höjts med en knapp meter. Objektet bedömdes vara fornlämning.

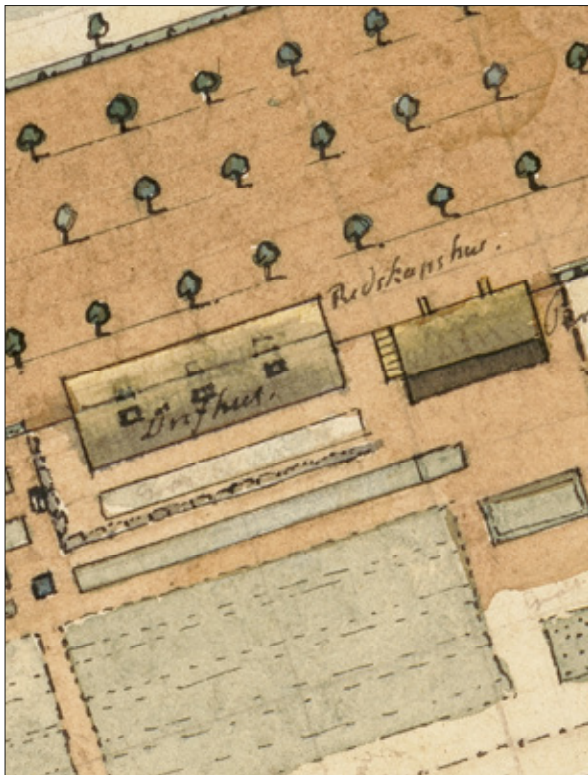
**Figur 16.** Drivhuset, redskapsboden och persikohuset på 1700-talskartan. Skala 1:500.

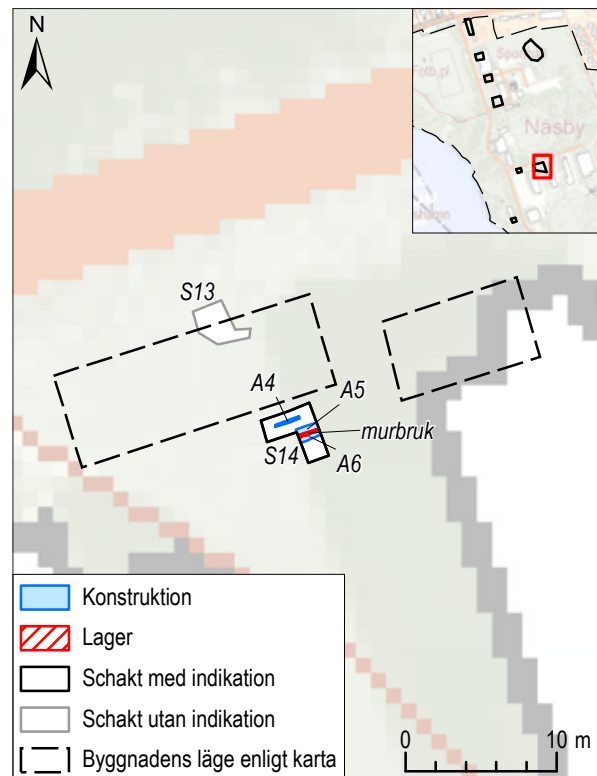
**Figur 17.** Schaktplan, objekt F. Skala 1:500.

Ytterligare ett schakt (S14) grävdes något längre söder ut (figur 17). Direkt under grästorven framkom ett mörkt lager med sentida sopor och skräp som fönsterglas, porslin, djurben och liknande. Bara 0,3 m under markytan framkom en konstruktion av tegelstenar lagda i kalkbruk (A4). Kalkbruk ovanpå tegelstenarna visar att ytterligare ett skift av tegel funnits (figur 19). Anläggningen var skadad i östra och västra delen. Vid rensning kring konstruktionen påträffades ett fragment av ett kritpipsskaft samt tunt ljusgrönt fönsterglas. Bara 0,6 meter söder om

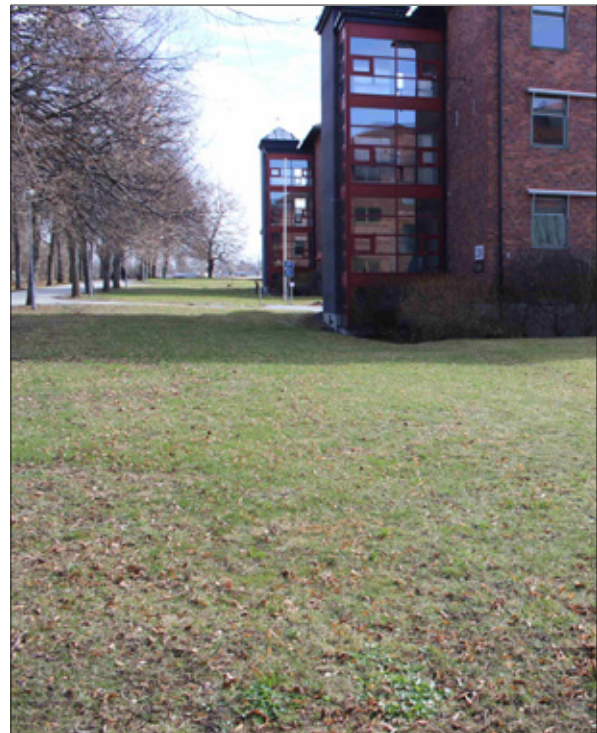
**Figur 18.** Den äldre trädgårdsanläggningen låg i området där Sjukrigsskolans kaserner byggdes på 1940-talet. Foto från V.

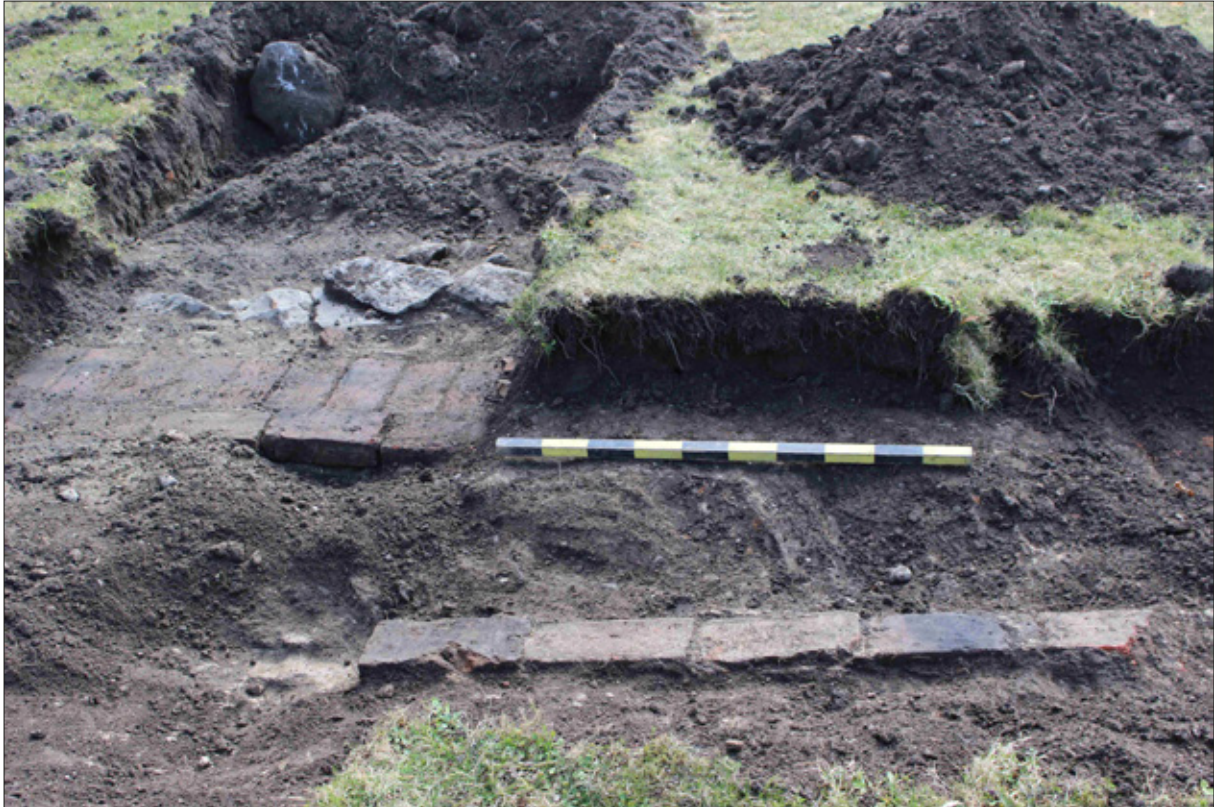
**Figur 19.** Den enkla tegelraden (A4) och den dubbla tegelraden (A5) med den enkla syllen (A6) kan utgöra delar av drivhuset/orangeriet eller de murar som omgav odlingarna. Foto från N.

den första konstruktionen påträffades en parallell tegelkonstruktion (A5). Denna bestod av dubbla rader tegel lagda i kalkbruk. Den ena tegelraden var lagd på tvären och den andra på längden (figur 19). Teglet i båda anläggningarna hade de ungefärliga måtten 7x13x29 cm. Direkt mot teglet i söder låg en 0,15 m bred kalkbrukssträng och mot denna en lös och skrämlig syllstensrad (A6) av 0,1x0,2 till 0,2x0,3 m stora stenar.

Syllen och tegelkonstruktionerna har sannolikt ingått i någon av de byggnader som redovisas på

1700-talskartan eller i brandförsäkringshandlingarna från 1830, det vill säga drivhuset/orangeriet. De kan också utgöra grunder till murar eller staket som omgett odlingarna. Tegelröret kan ha tillhört orangeriets värmesystem. Fyndet av kritpipsskaftet tyder på aktivitet under 1700-talet. Det tunna gröna fönsterglaset liknar den typ som påträffades i stora mängder vid undersökningarna av orangeriet vid Gunnebo slott i Mölndal och som där daterades till 1700-tal (Pettersson 2009).

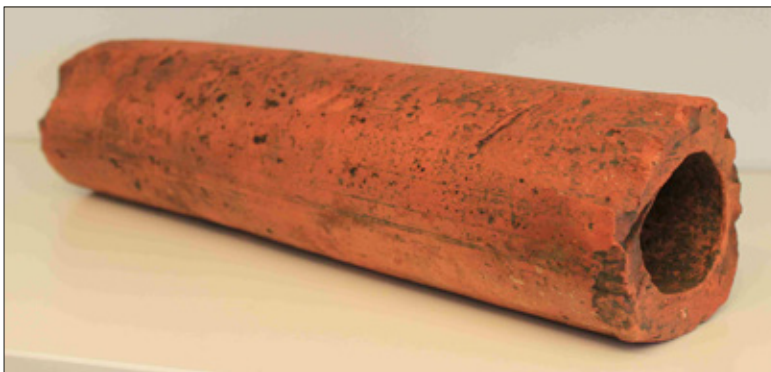
Stora delar av den aktuella ytan upptogs av diverse ledningar. Ett smalt schakt (S13) togs upp parallellt med allén och ledningarna i öst-västlig riktning (figur 17 och 18). I detta framkom inga anläggningar men rester av tegelstenar, taktegel och tegelrör var inblandad i leran. Ett helt tegelrör (figur 20) påträffades på ca 0,5 m djup i schaktets västra del. Om det rör sig om ett dräneringsrör eller en del av värmesystemet till orangeriet är oklart. I brandförsäkringshandlingarna uppges att växthuset värms upp med just tegelrör under golvet.

**Figur 20.** Tegelröret som påträffades i schakt 13 kan ha hört till den värmeläggning som höll temperaturen i drivhuset/orangeriet under 1800-talets början. Rörets inre diameter är ca 4 cm.

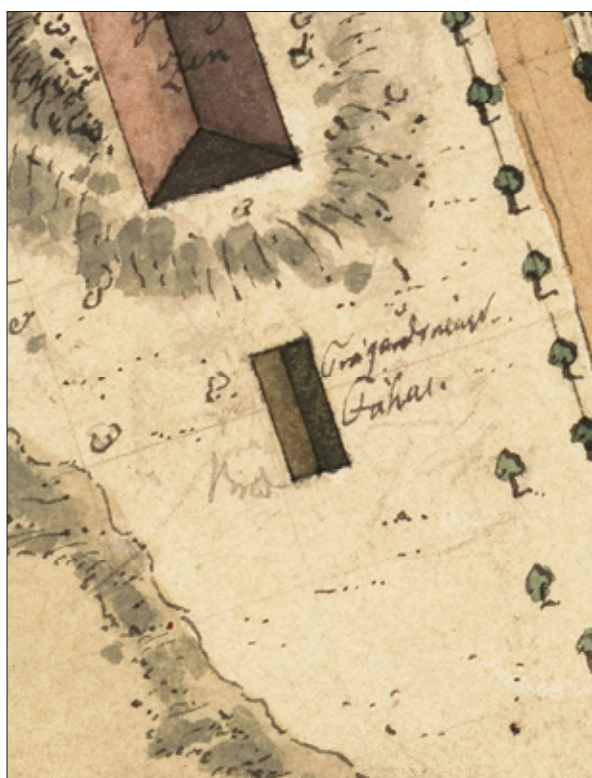
**Figur 21.** Trädgårdsmästarens fähus och magasinet på 1700-talskartan. Skala 1:500.

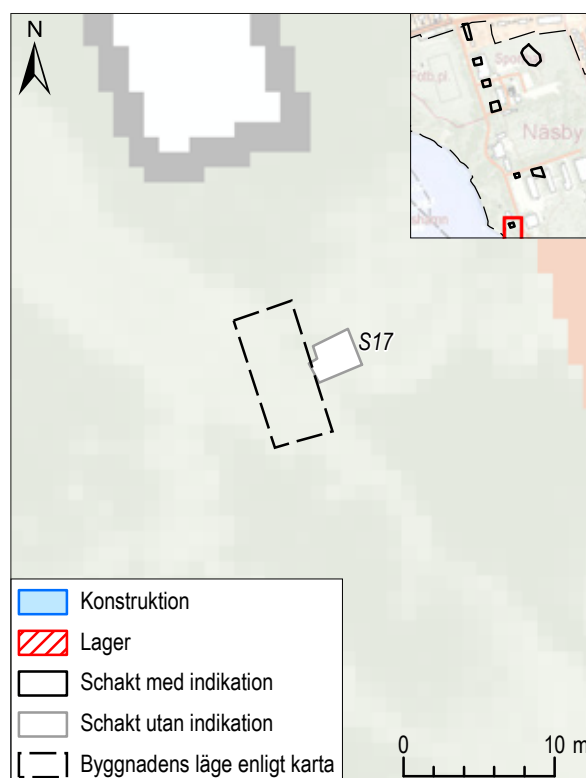
**Figur 22.** Schaktplan, objekt G. Skala 1:500.

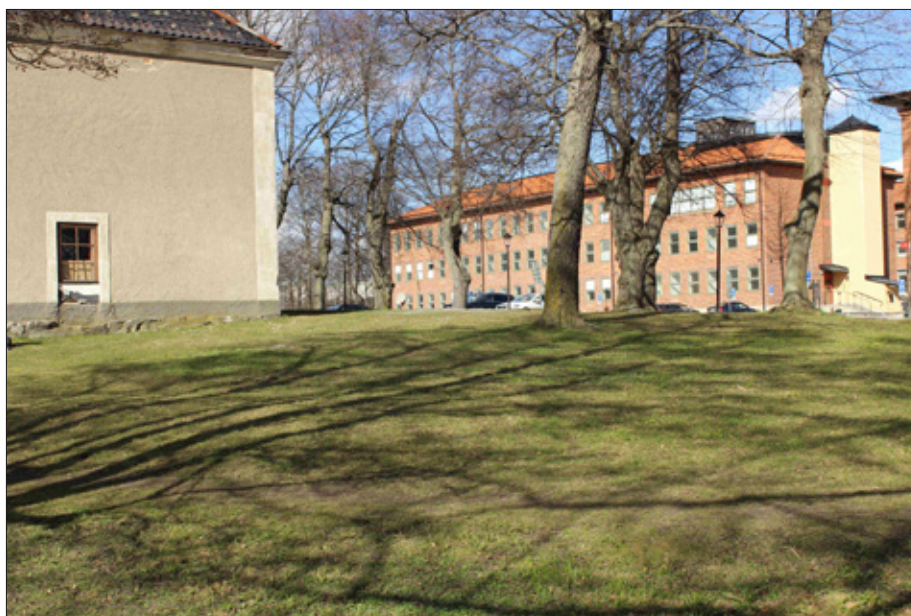
**Figur 23.** Trädgårdsmästarens fähus låg strax söder om magasinet/stallet som ingår i byggnadsminnet. Foto från SV.

Ett litet schakt (S17) togs upp mellan dagvattenledningen och en telekabel (figur 22 och 23). Förutom tegelfragment och enstaka järnföremål påträffades

ett fragment av ett kritpipsskaft. Inga indikationer på någon byggnad kunde iakttas.

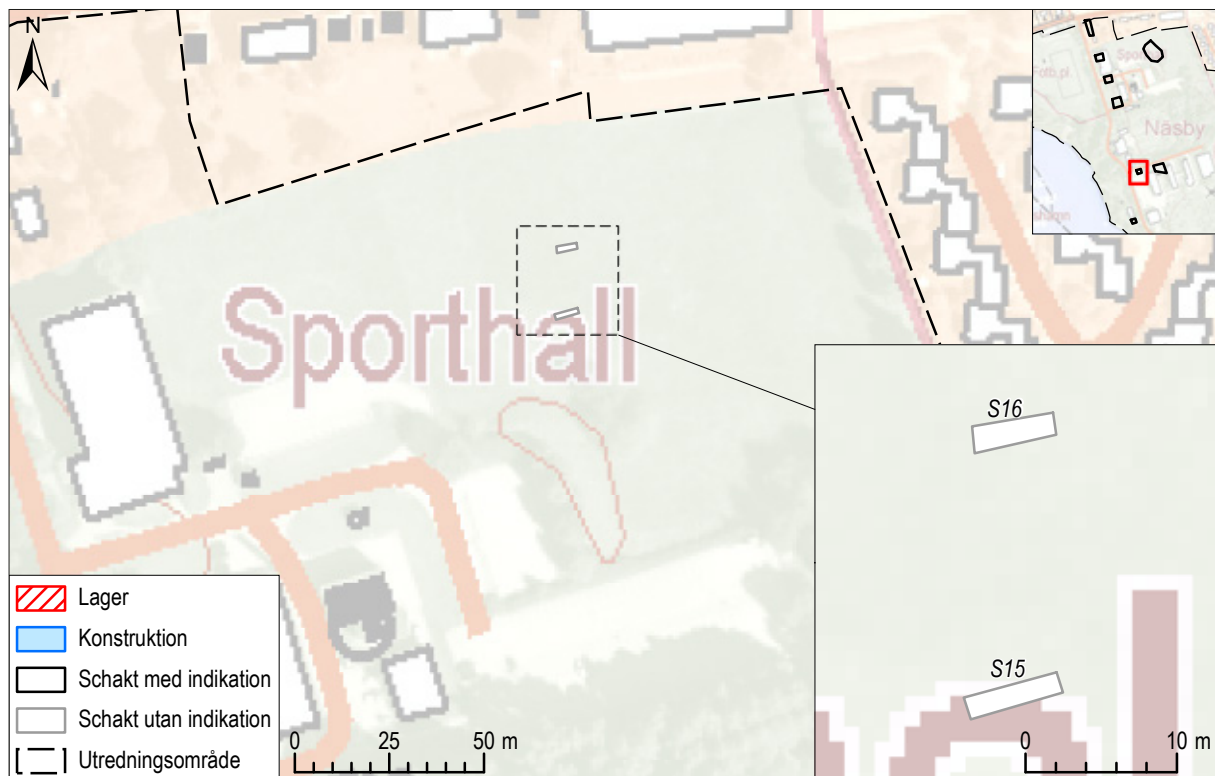
**Figur 24.** Schaktplan, objekt H. Skala 1:2000 och 1:500.

Två schakt (S15 och S16) togs upp på en svag förhöjning i äldre åkermark (figur 24). Enligt SGU:s jordartskarta skulle förhöjningen utgöras av post-

glacial finsand. Området visade sig dock bestå av styv lera. Inget av antikvariskt intresse påträffades i schakten.

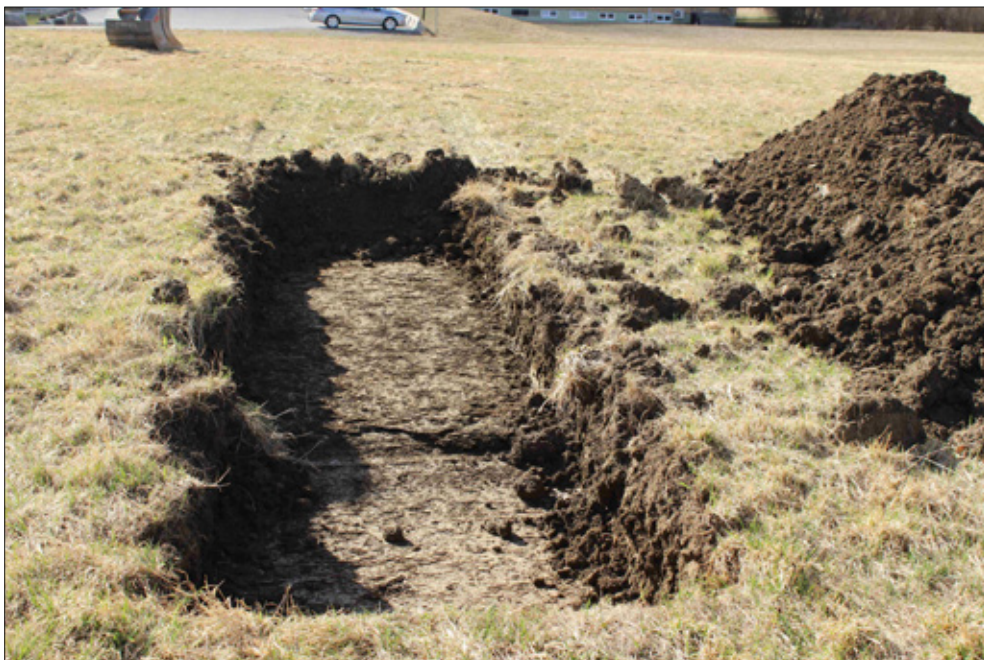
**Figur 25.** Schakt i den gamla åkermarken nordost om slottet. Foto från Ö.

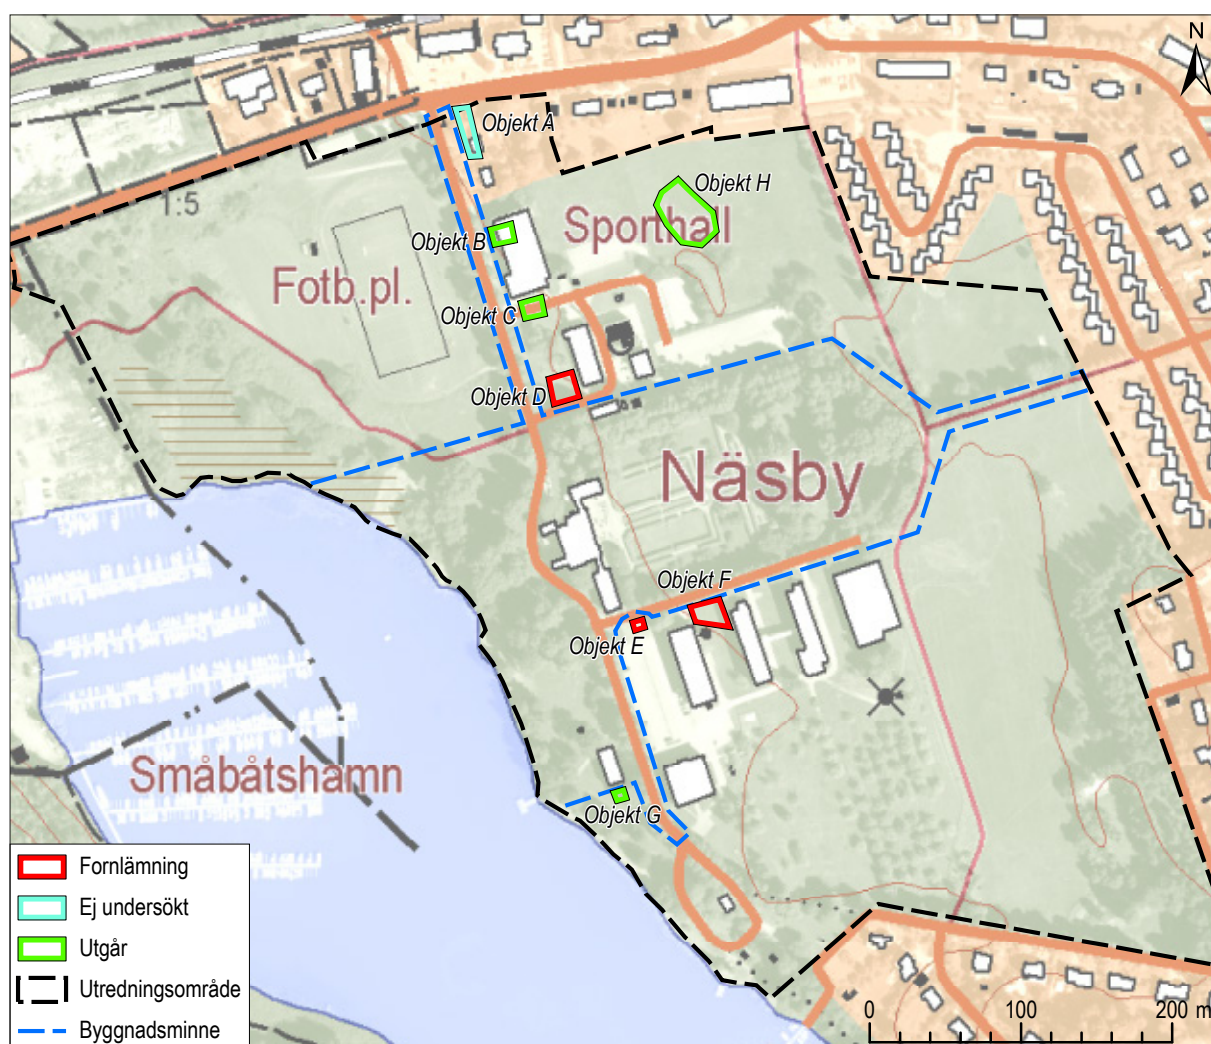
Schaktningen begränsades något av stora mängder ledningar samt sentida bebyggelse, vägar och hårdgjorda ytor. Vissa objekt kunde inte undersökas alls på grund av att de var otillgängliga. Den begränsade schaktningen påvisade förekomst av äldre byggnader på tre av de utpekade platserna, objekt D, E och F. Lämningarna inom objekt F låg bara 0,3 meter under dagens markyta och riskerar att skadas i samband med att de intilliggande kasernerna rivs. Objekt D och E låg djupare men för att fastställa bevaringsgrad, utbredning och datering krävs ytterligare åtgärder. Objekt A var inte tillgängligt men vid en eventuell omdaning av området framöver bör även detta undersökas.

Objekt D, E och F bedömdes vara fornlämningar.

Figur 26. Sammantaget resultat. Skala 1:5 000.
