TIDIGMODERNA LÄMNINGAR I

KVARTERET VERKSTADEN

Arkeologisk undersökning i form av schaktningsövervakning inom RAÄ-nr 231:1, fastigheten Verkstaden 5 och 6, Nyköping socken och kommun, Södermanland, Södermanlands län

Rapporter från Arkeologikonsult 2017:3025

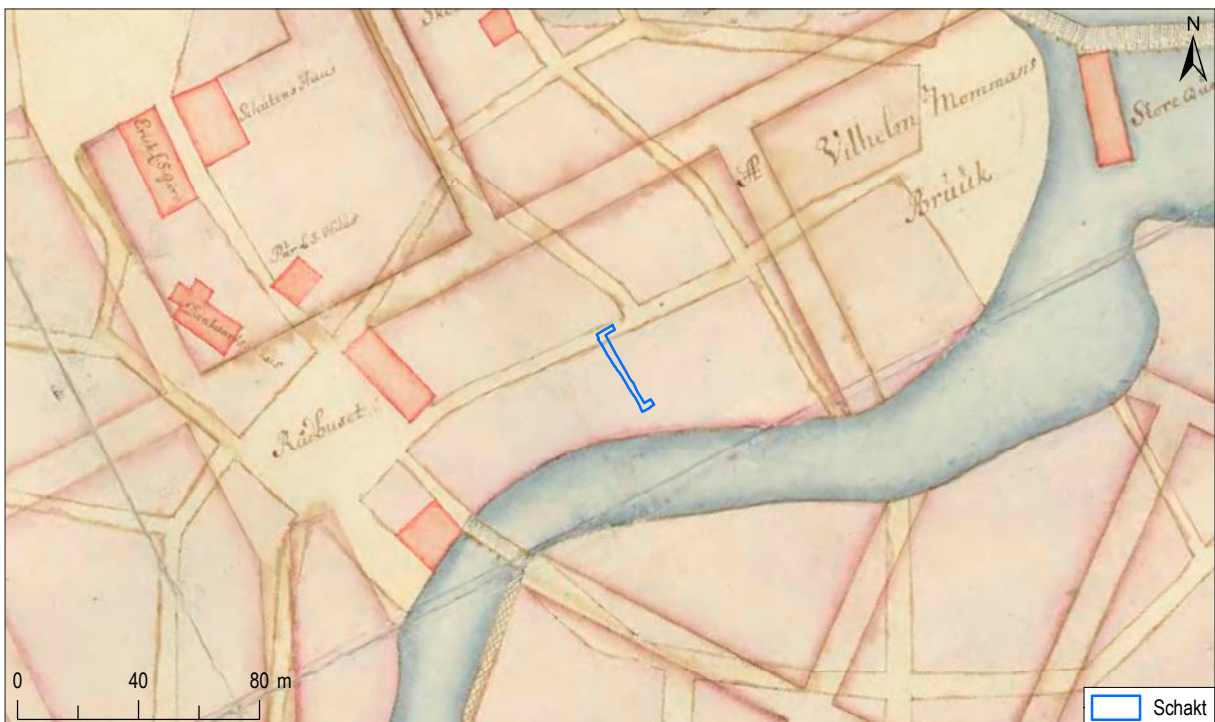
Figur 3. Den undersökta ytan markerad på 1665 års karta, skala 1:2 500.

Utvecklingen inom kvarteret Verkstaden kan delvis ses i det äldre kartmaterialet. På 1665 års karta (figur 3) som är den äldsta kartan över staden visas gatunätet från tiden före och efter stadsregleringen. Det äldre gatunätet visar en stad där gatorna följer topografin, med huvudgator löpande parallellt med Nyköpingsån och med tvärgående gränder ned mot denna. Kvarteret Verkstaden som först uppkom efter

stadsregleringen bör vid denna tid legat inom tre äldre kvarter vilka separerades av en nordöst-sydvästligt löpande gata och en från denna nordvästligt löpande gränd. Den nordöst-sydvästligt löpande gatan bör ha tjänat som en gräns mellan strandkvarteren i sydslutningen ned mot Nyköpingsån och de reguljära stadskvarteren på den planare marken norr om denna. Vilket gör att den bör ha löpt genom den mellersta delen av kvarteret Verkstaden. Punkten där gatan och gränden möttes bör därtill idag ligga under befintlig bebyggelse i kvarteret Verkstaden östra del. I och med stadsregleringen under mitten av 1600-talet skapades ett rätvinkligt gatunät. För de äldre kvarteren som tidigare legat inom kvarteret Verkstaden innebar stadsregleringen att dessa slogs samman till ett kvarter som i norr avgränsades av Västra Kvarngatan.

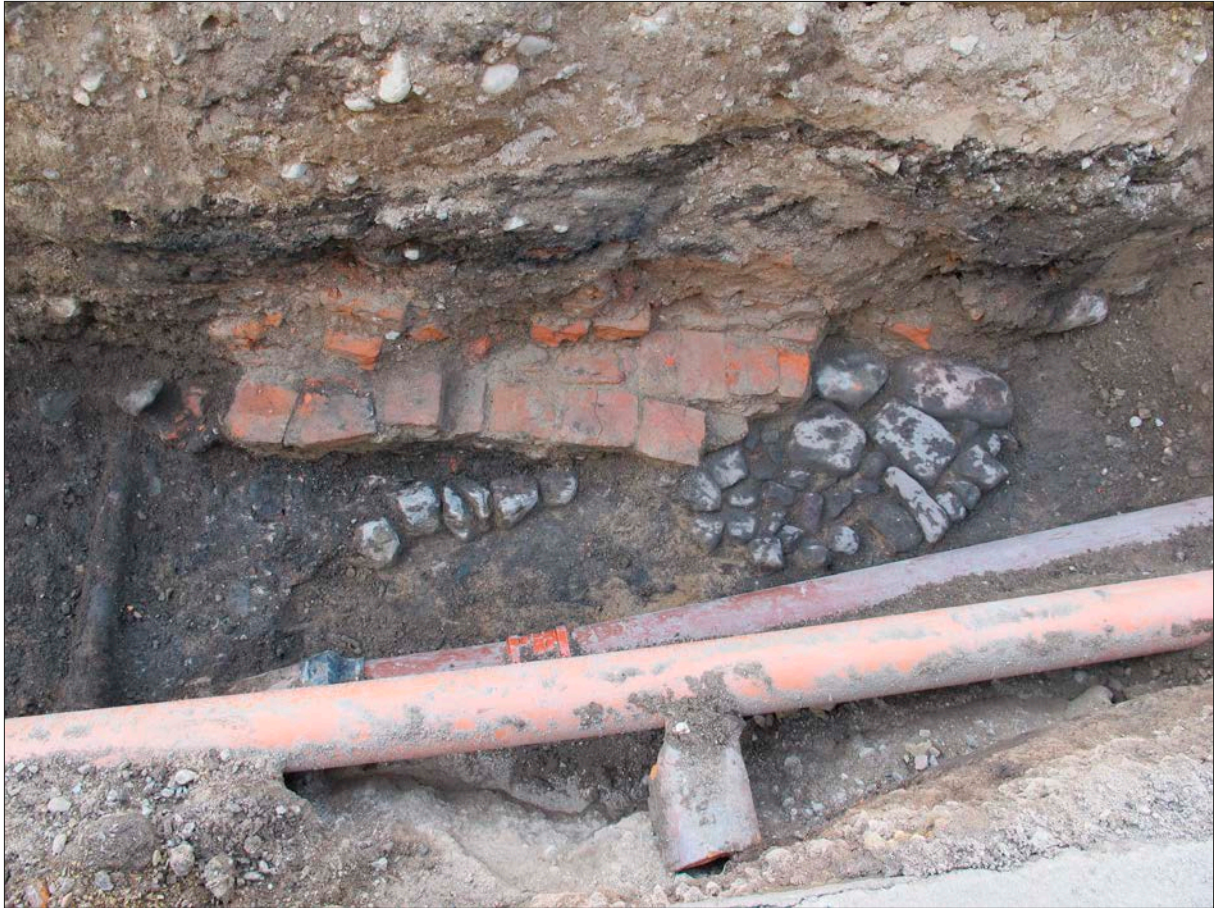
Figur 8. Tegelmuren 106 och stenläggningen 107, foto från öster.

en under denna liggande skadad stenläggning (figur 8). Utfyllnadslagret (105) var av 1800-tals karaktär och innehöll två fynd i form av yngre rödgods. Den under detta lager liggande tegelmuren (107) har troligen hört till någon form av byggnad och utifrån teglets karaktär och storlek bedömdes den som äldst vara från 1700-talet. Någon datering kunde inte fastställas för stenläggningen (108) men den skulle kunna vara en del av samma konstruktion som tegelmuren. Inga lämningar påträffades inom om de resterande delarna av schaktet för spillvattenledningen då detta togs upp inom befintliga schakt. I den nordligaste delen av schaktet kunde även ett utfyllnadslager (109), stenläggning (110) samt ytterligare ett utfyllnadslager (111) ses i den västra profilväggen. Mellan denna del av schaktet och lämningarna som påträffades i dess södra del påträffades inga lämningar då dessa

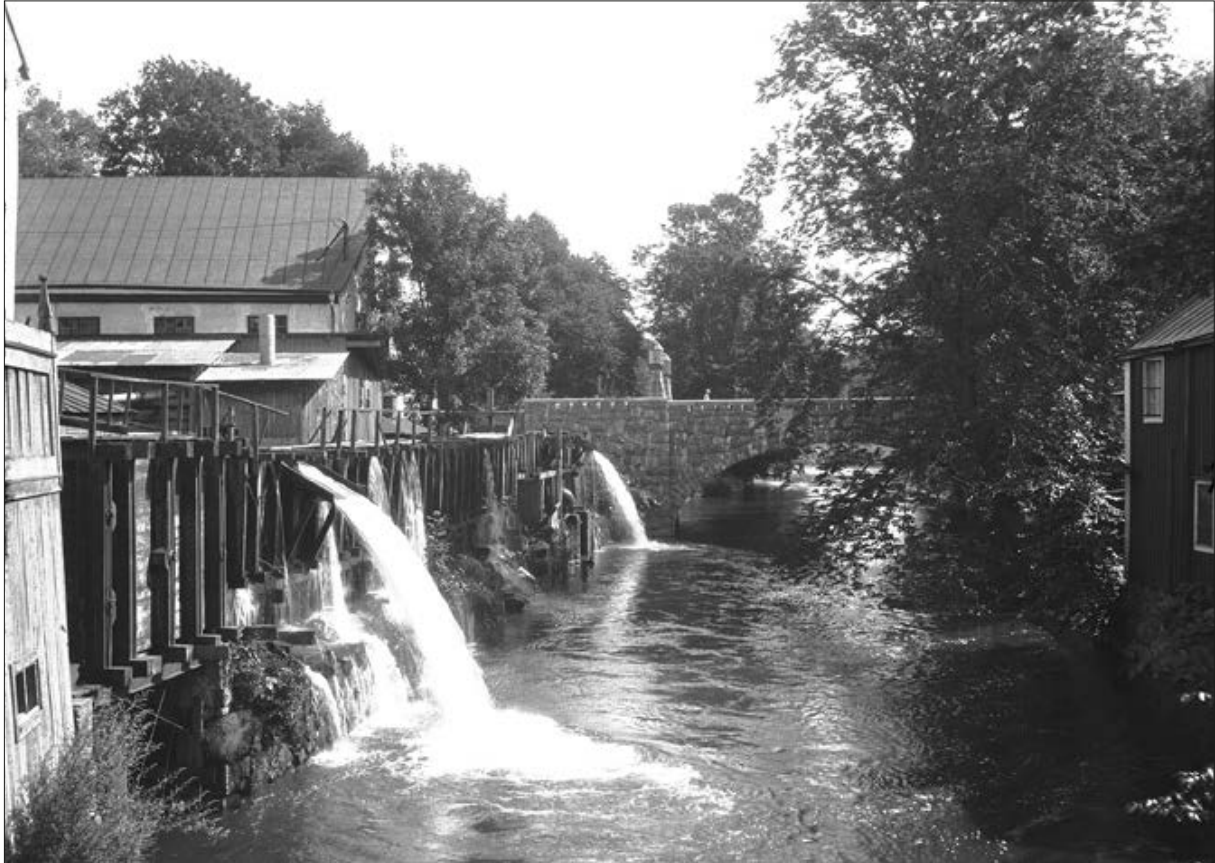
Figur 11. Byggnader i kvarteret Verkstadens sydöstra del och Nyköpingsån, notera det forsande vattnet från verkstadens vattendrift som kommer ut från kvarterets sydsida. Foto från sydväst. Fototid: 1927-1967.
Källa till foto: <http://bildarkiv.nykoping.se/items/show/36260> Folkungabron, Folkungavägen

kunna vara från tidigt 1700-tal. Men den skulle även kunna ha att göra med de installationer för vattendrivning av maskiner som fanns i anslutning till mässingsverkstaden längs kvarterets östra sida och därmed vara från sent 1800-tal eller tidigt 1900-tal (figur 11).
