MURAR OCH MEDELTIDA GRAVAR UNDER

RÅBY-RÖNÖ KYRKA

Arkeologisk förundersökning i form av schaktningsövervakning invid Råby-Rönö kyrka, Nyköpings kommun, Råby-Rönö socken, Södermanland

Rapporter från Arkeologikonsult 2017:2877

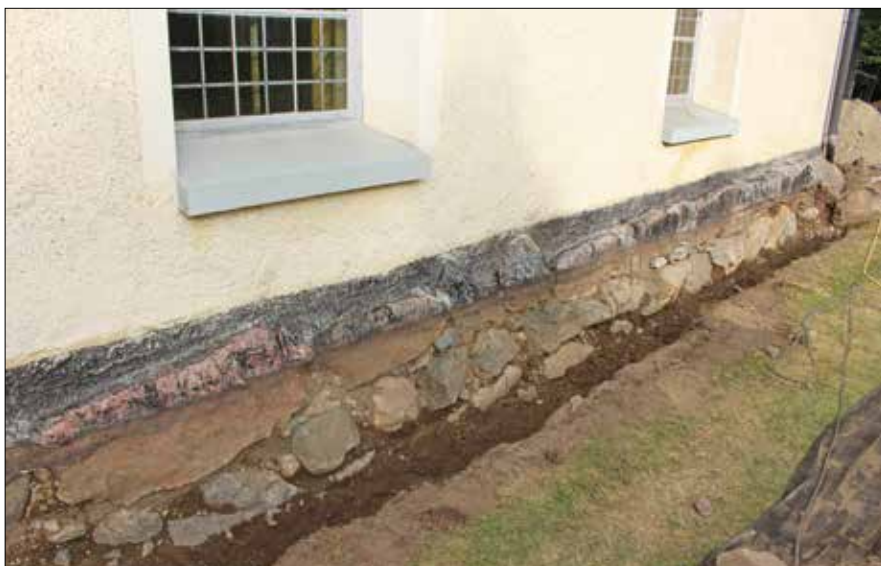
Figur 5. Yttre delen av långhusets södra sida. Det var oklart om muren 102 skulle tolkas som resterna av en äldre mur eller en grundläggning till kyrkans östra del. Ovanför 102 går det att se hur delar av mur 101 har varit synliga ovan mark. Foto från SV.

Då långhusets södra sida frilades gick det att se kyrkans murverk (figur 5, 6, 7). Kyrkans, från markytan delvis synliga, grundläggning (101) låg på två olika murar. I väst låg den på mindre stenar (ca 0,1–0,2 meter i diameter) med spår av murbruk emellan (103). I öst låg den på en mur (102) med natursten (0,4–0,7 meter i diameter), i två skikt. Det är tveksamt om stenarna i väst (103) utgjorde resterna av en mur. De skulle lika gärna kunna vara rasering från en närliggande konstruktion (t ex 102). I sådana fall är det bara under den östra delen av kyrkans synliga grundläggning (101) som det kan finnas en äldre mur (102). Den underliggande muren i öster (102) skulle också kunna vara en grundläggning till

den östra delen av kyrkan. Vad som talar för att 101 har byggts på en äldre konstruktion är att stenarna i den har anpassats till de underliggande kontexterna. En av stenarna i grundläggningen (101) har till och med huggits för att passas in (figur 7).

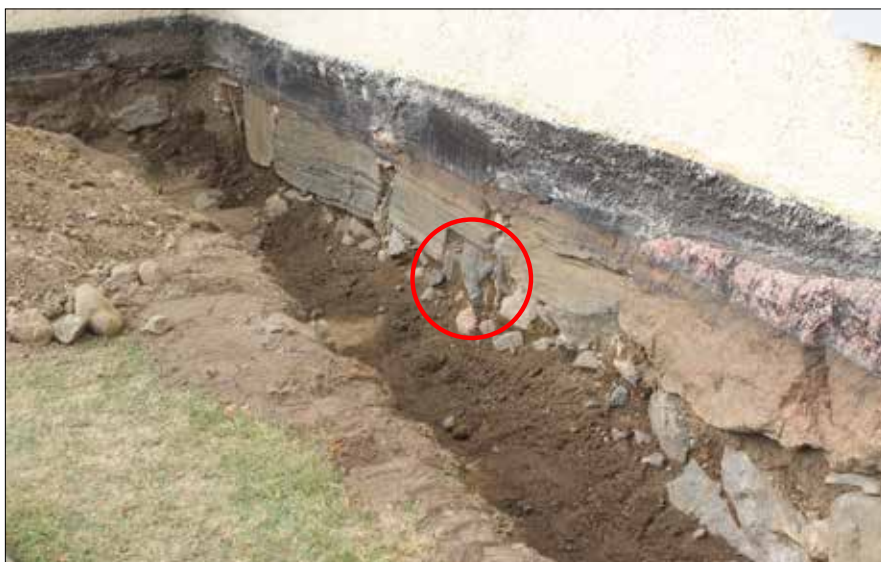
Figur 6. Inre delen av långhusets södra sida. Stenarna (103) under kyrkans övre grundläggning (101) är så gleslagda och små att de knappast kan ha utgjort en mur i befintligt skick. Stenarna i 101 var inte synliga ovan mark i väst. Notera även stenen som är huggen för att passa in i den underliggande konstruktionen (se röd markering). Foto från SO.

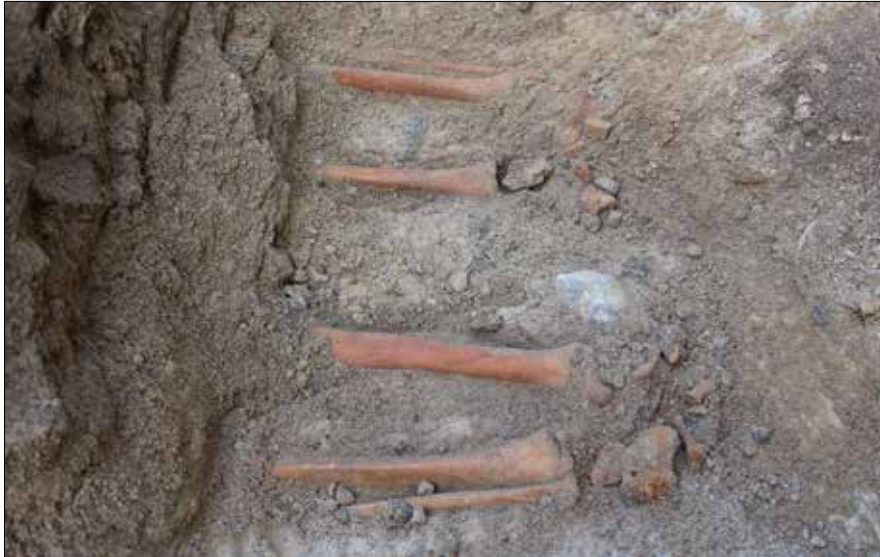
Figur 10. Grav 119 innehöll tre individer, två av dem, ca 15–20 år gamla, låg liksom mannen i grav 120 i östvästlig riktning med fötterna i öst. Foto från S.

Grav 119 innehöll de nedre extremiteterna av två individer i 15–20 årsåldern och ett barn, ca 6–7 år gammalt (figur 10). Det högra skenbenet tillhörande en av de äldre individerna i graven uppvisade spår efter benhinneinflammation.

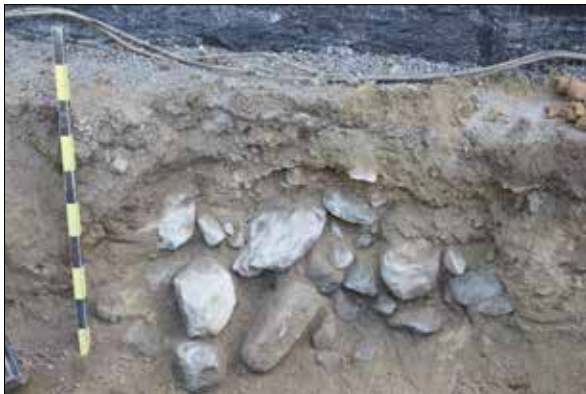
Figur 11. Stenkonstruktionen (121) som avgränsade grav 117–120 i norr. Den kan ha utgjort en bogårdsmur till en kyrkogård. Foto från V.

Stenkonstruktion 121 tolkas som en bogårdsmur eftersom den avgränsade raden med gravar i norr. Gravarna låg med ca 0,2–1,3 meters mellanrum, söder om stenkonstruktionen (121) och täcktes av ca 0,4–0,5 meter djup sandutfyllnad (116). Gravarna hade inte grävts igenom utfyllnaden. Konstruktion 121 bestod av kallmurad sten, var ca 0,7 meter hög och 1,2 meter bred (figur 11). Den täcktes, liksom gravarna, av utfyllnadslagret (116) och låg på en lägre nivå än den nuvarande kyrkan (figur 12).

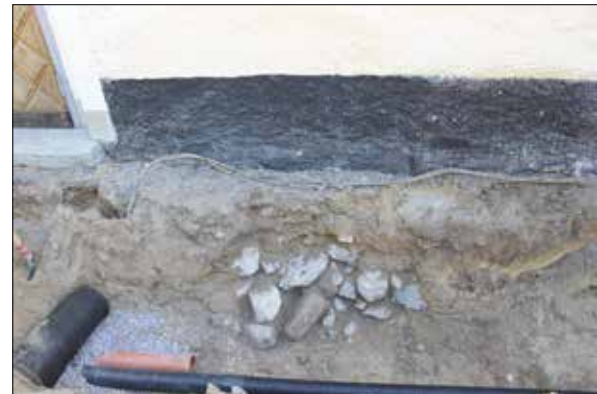
Figur 12. Sandlagret i nordväst täckte den eventuella bogårdsmuren (121) och gravarna i väst (117–120). Muren tycks också ha legat under den nuvarande västra gaveln. Foto från V.

De medeltida gravarna (117–120) och den eventuella bogårdsmuren (121), väster om kyrkan, bör inte ha varit samtida med kyrkans västra gavel, då den befintliga västra gaveln låg stratigrafiskt över gravarna och den eventuella muren. Gravarna och kyrkan separerades av ett lager med sand (116). Enligt Redelius är dock kyrkans västra gavelmur och de västra delarna av långhusmurarna kyrkans äldsta delar, sannolikt uppförda vid mitten av 1200-talet (Redelius 1961:8f). Dateringen är problematisk i förhållande till ¹⁴C-dateringen av grav 117 (1300–1410 e. Kr., 2 sigma), eftersom graven framstod som stratigrafiskt äldre än kyrkans västra gavel, även om den inte låg direkt under den västra gavelmuren. Den konstruktion som har tolkats som en möjlig bogårdsmur (121) indikerar också att det har funnits äldre strukturer som kyrkans västra gavel har anlagts på. Tolkningen av stenkonstruktionen (121) som en bogårdsmur är dock kontroversiell, då kallmurade bogårdsmurar av sten är ovanliga under tidig medeltid (muntlig uppgift Ann Catherine Bonnier; Johansson 1993: 17ff). Sådana murar förekommer dock och Jan Johansson menar att de sannolikt har varit vanligare än vad som framgår av källmaterialet (Johansson 1993:19). Med tanke på att stenkonstruktionen utgjorde en nordlig gräns för de medeltida gravarna i schaktet bör bogårdsmurtolkningen inte helt avskrivs. De medeltida gravarna indikerar att delar av kyrkans västra sida har byggts eller förändrats efter 1300-talet, tyvärr stämmer inte det med den konsthistoriska analysen av byggnaden. Ett alternativ skulle kunna vara att grundläggningen av den västra gaveln har förbättrats för att komma till rätta med de sättningsproblem som tycks ha varit ett återkommande problem för kyrkan i nordväst (muntlig uppgift Ann Catherine Bonnier).

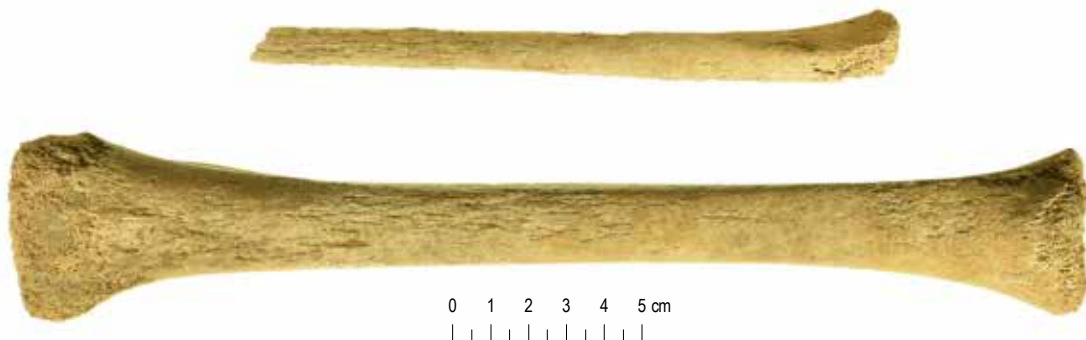
Figur 4. Höger skenben och smalben med spår efter benhinneinflammation från individ 1 i kontext 119. Skala 1:2.

Patologi och avvikelser: Höger skenben samt smalben från individ 1 uppvisar benhinneinflammation (*periostitis*) över i stort sett hela diafysen samt ledändar (figur 4). Vänster skenben samt smalben från samma individ uppvisar inga avvikelser.
