LIKVAGNSBOD VID KLARA KYRKOGRÅRD

Arkeologisk undersökning i form av schaktningsövervakning inom fornlämning RAÄ Stockholm 103:1 (äldre stadslager), fastigheten Orgelpipan 10, Stockholms stad

Rapporter från Arkeologikonsult 2017:3094

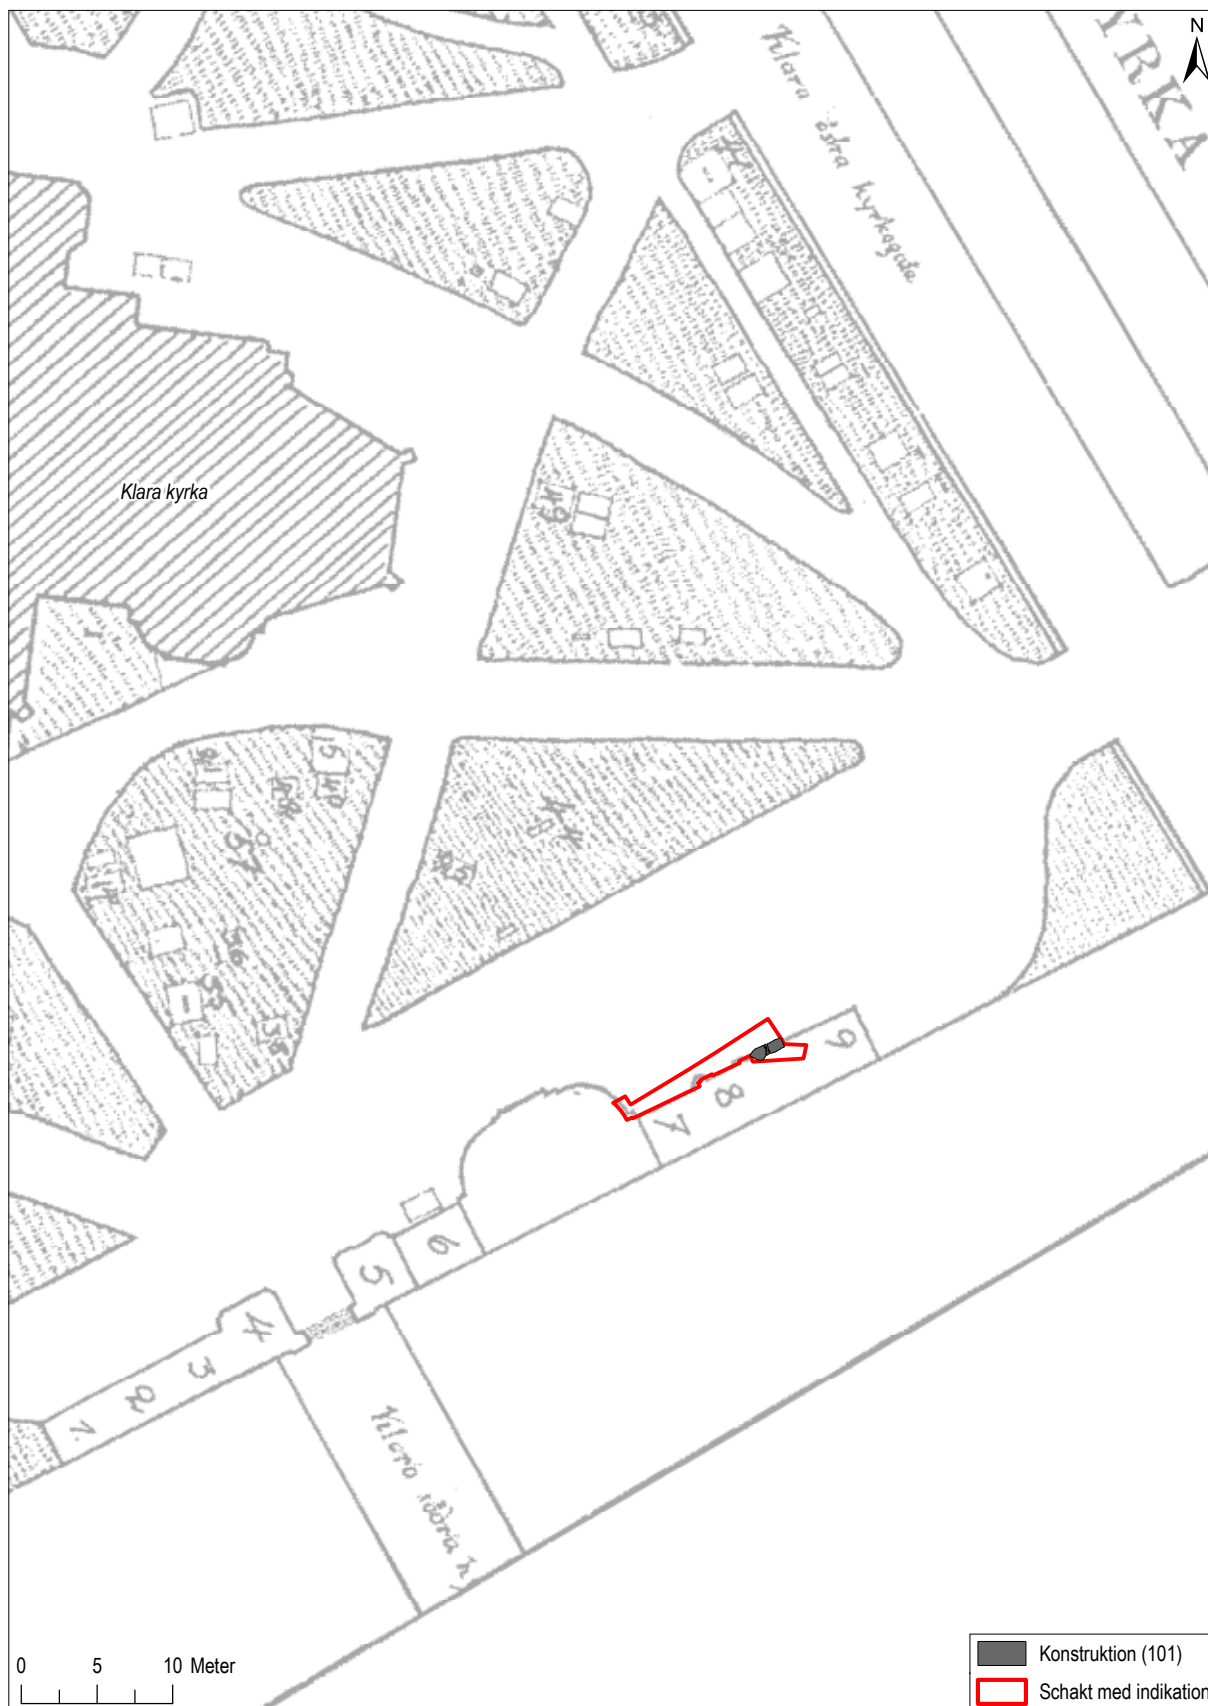
Figur 3. Schaktet med stensyll 101 utsatt på 1926 års karta, Stockholms domkyrkoförsamling. På den plats där gravkapellet idag står fanns tidigare en rad med gravkor. Nr 7 (103, gravkor nr 4) = gravkor 1774. Nr 8 (104) = Åkerhjelmiska familjegraven 1748. Nr 9 = kyrkans likvagnsbod som på 1920-talet användes som redskapsbod. Skala 1:500.

Schaktet grävdes strax norr om gravkor nr 7 och familjegrav nr 8 (figur 3 sid 8 och figur 5) i sydöstra delen av Klara kyrkogård. Schaktet var 12,5 meter långt och 0,9–3 meter brett. Djupet varierade mellan 0,7–0,9 meter.

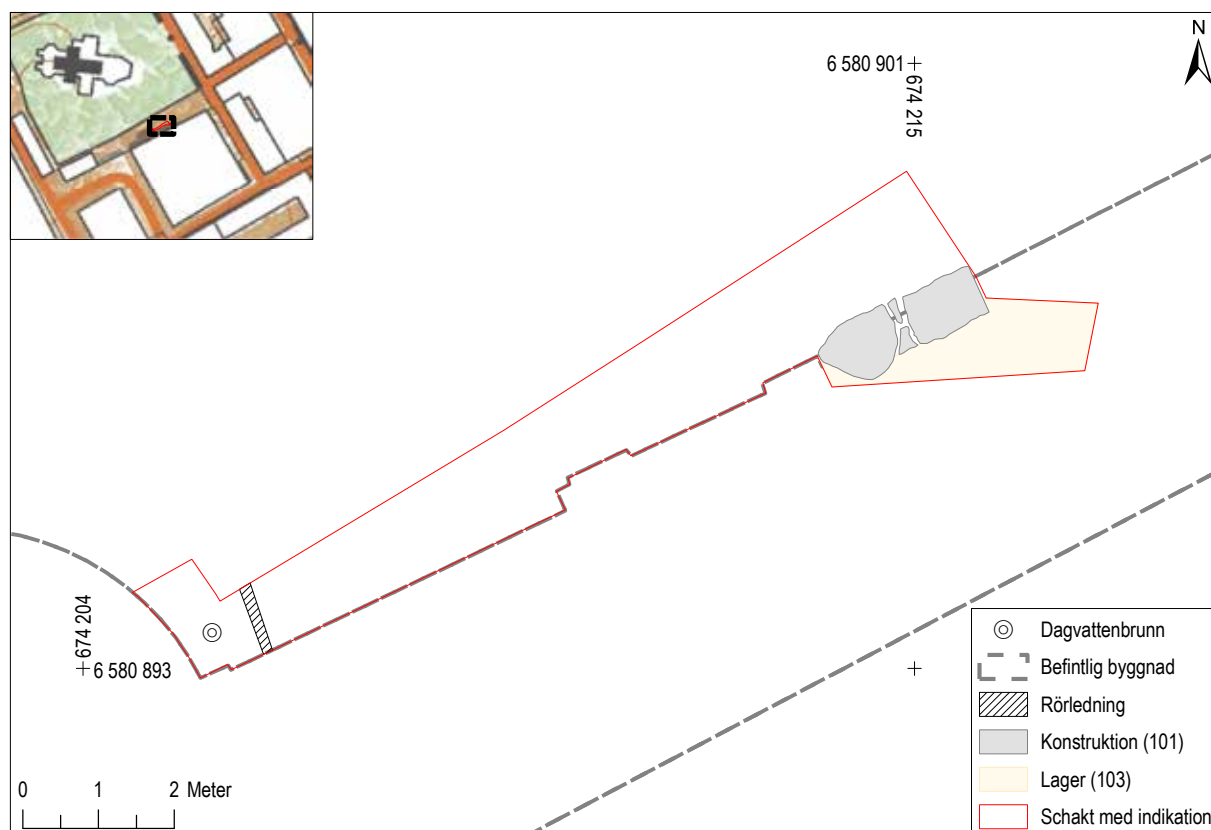
Figur 5. Planritning över schaktet som grävdes, skala 1:100. Översikt med Fastighetskartan, skala 1:5 000.

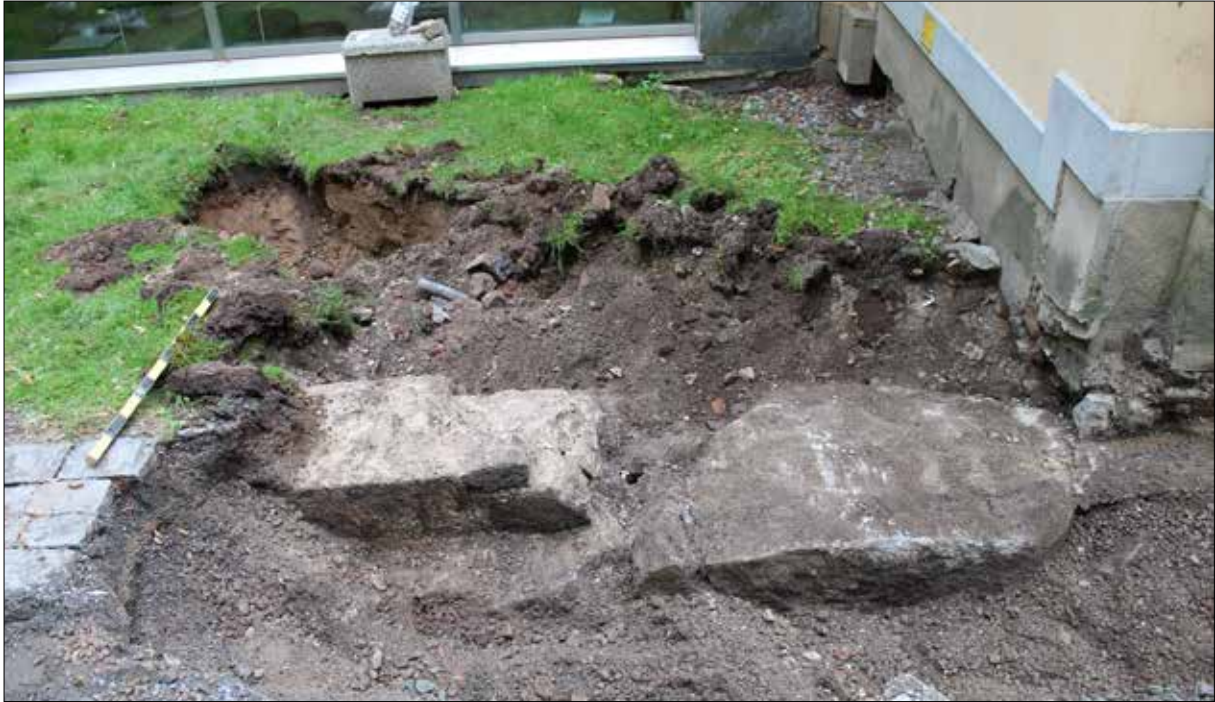
Figur 6. Stensyll 101 som framkom i östra delen av schaktet. Foto från N.

Den västra delen av schaktet var stört av rörlednings- och brunsschakt ned till ett djup av 0,7–0,8 meter. I östra delen av schaktet framkom 0,28 meter under befintlig markyta en stensyll (101) som var orienterad i nordöstlig–sydvästlig riktning (figur 6). Grunden var 0,9 meter bred och var uppbyggd av ett skift med 0,3–1,2 meter stora skarpkantiga stenar. Däröver fanns rester av två murade stenskipt som var

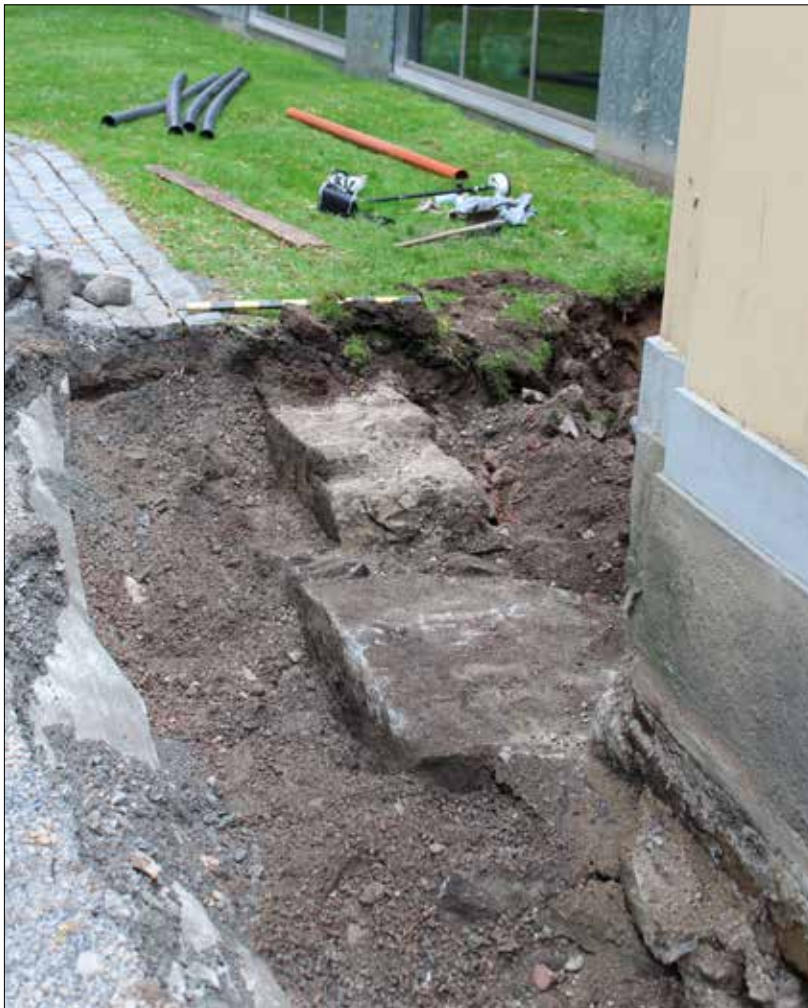
Figur 7. Stensyll 101 som var lagd dikt an emot nordöstra hörnet till Åkerhjems familjegrav. Foto från NV.

bevarade till en höjd av 0,2 meter. Den murade delen var ca 0,5 meter bred. Stensyllen fortsätter i öster utanför schaktbegränsningen. Västra delen av syllen var lagd dikt an emot nordöstra hörnet av befintlig byggnad (familjegrav nr 8) och har samma sträckning som denna (figur 7). I anslutning till syllen hittades en fajansskärva som dateras till 1700-talet.

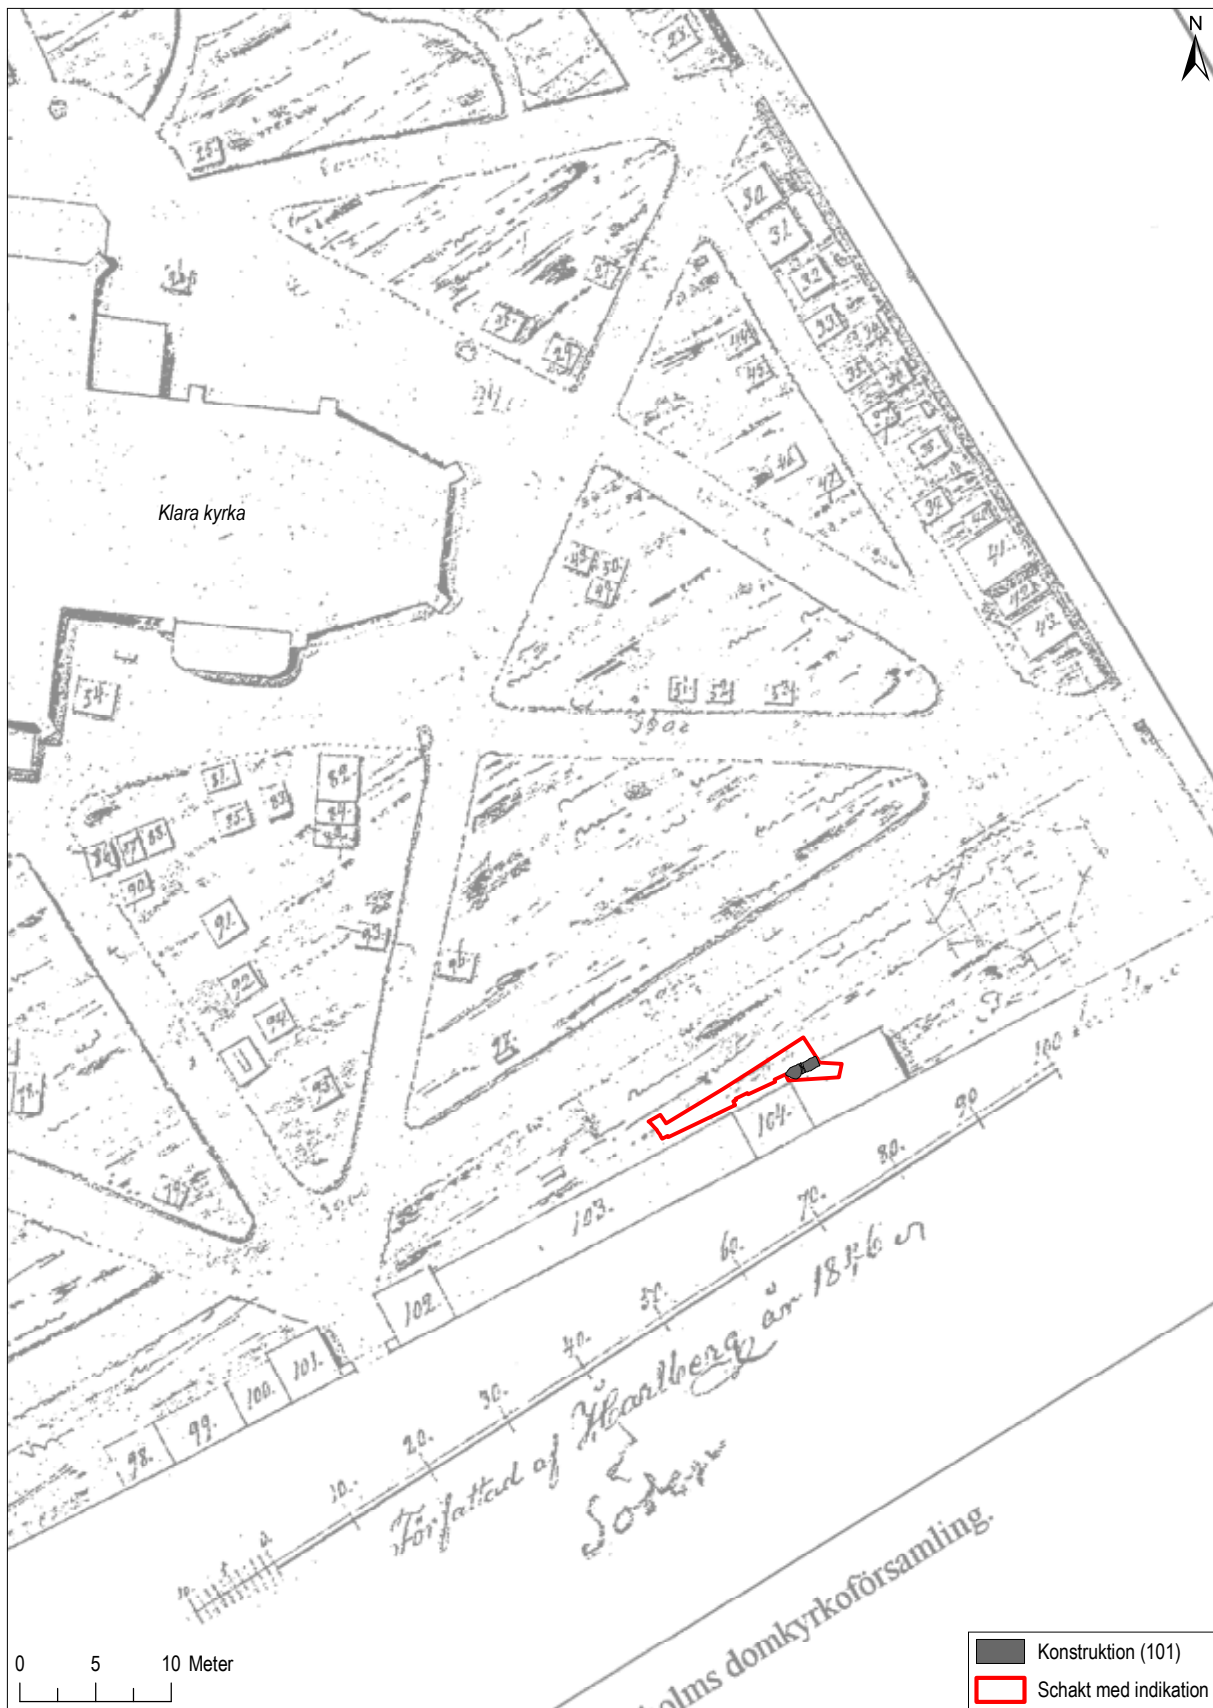
Figur 8. Schaktet med stensyll 101 utsatt på 1846 års karta. Nr 102–103 = gravkor. Nr 104 = Åkerhjelmiska familjegraven. Skala 1:500.

Stensyllen (101) utgör del av norra långsidan av den byggnad som kan ses på 1846 års karta (figur 8 och 9). Enligt 1842 års gravbok tillhörde byggnaden kyrkan och användes då som likvagnsbod. På 1920-talet finns uppgift om att huset användes som

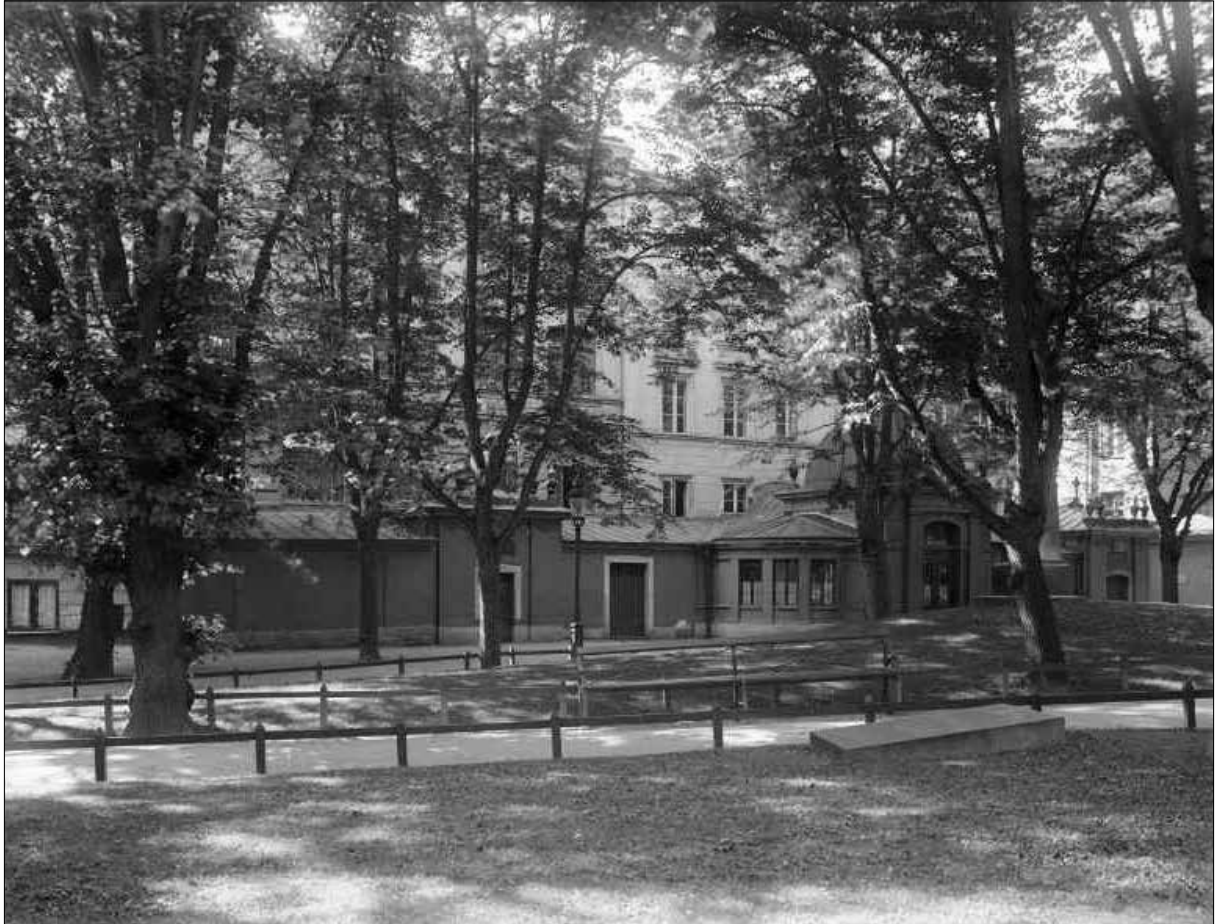
Figur 9. I mitten syns Åkerhjelmiska familjegraven som är sammanbyggd med kyrkans likvagnsbod till vänster i bild. Till höger visas gravkapellet som byggdes 1889. Fotot är taget på 1920-talet.
