I KYRKANS DOLDA VRÅR

ANTIKVARISK BESIKTNING SAMT ARKEOLOGISK FÖRUNDERSÖKNING
I SANKTA RAGNHILDS KYRKA, INOM FORNLÄMNING SÖDERTÄLJE 133:1,
SÖDERTÄLJE STAD OCH SOCKEN, STOCKHOLMS LÄN

Rapporter från Arkeologikonsult 2015:2796

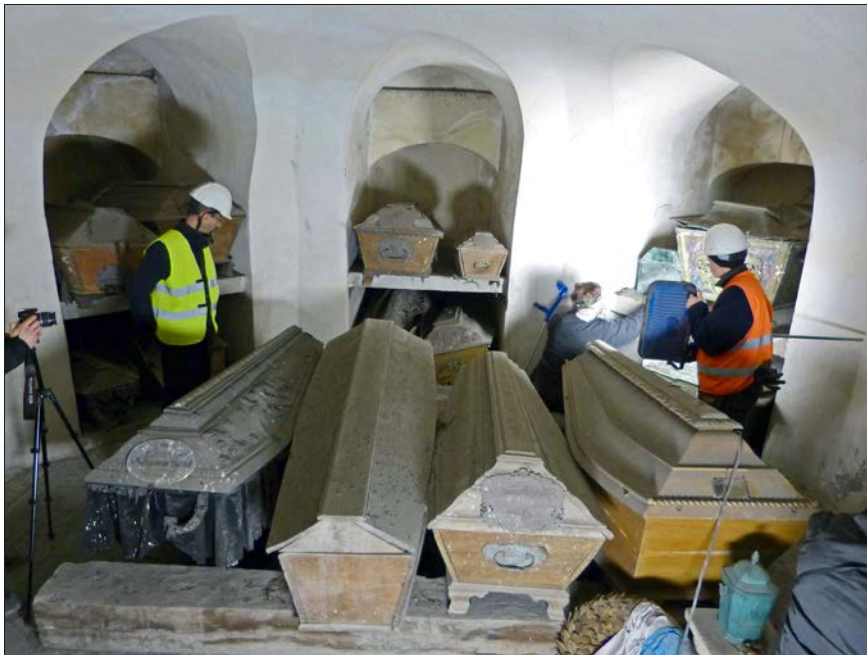
Mitt på kyrkans södra vägg ligger ett praktfullt gravkoret med ett gravvalv under. Detta byggdes för släkten Cronberg-Hacker på Hanstavik under 1670-talet. Arkitekten anses vara Erik Dahlberg (Bergquist 1987). I samband med arbetena i kyrkan utfördes en inspektion av gravvalvet för att se vilket skick det befann sig i. Under en gravhäll i det överliggande gravkoret ledde en trappa ned till valvet där 32 kistor samt en gravurna var uppställda. Kistorna

undersöktes och dokumenterades av metallkonserverator Cai Zetterström (fig 3). De flesta kistorna var av 1700-talstyp men det fanns också två paradkistor i metall tillhörande räntmästare Börje Cronberg och hans hustru Anna Maria Gyldenklou (bilaga 1). Anna Maria lät uppföra gravkoret åt sin make då han avlidit 1673 (Bergquist 1987). Själv avled hon tre år senare endast 35 år gammal.

Figur 3. Kistor i det Hackerska gravkoret vid inspektionen. Foto: Cecilia Pantzar, Tyréns.

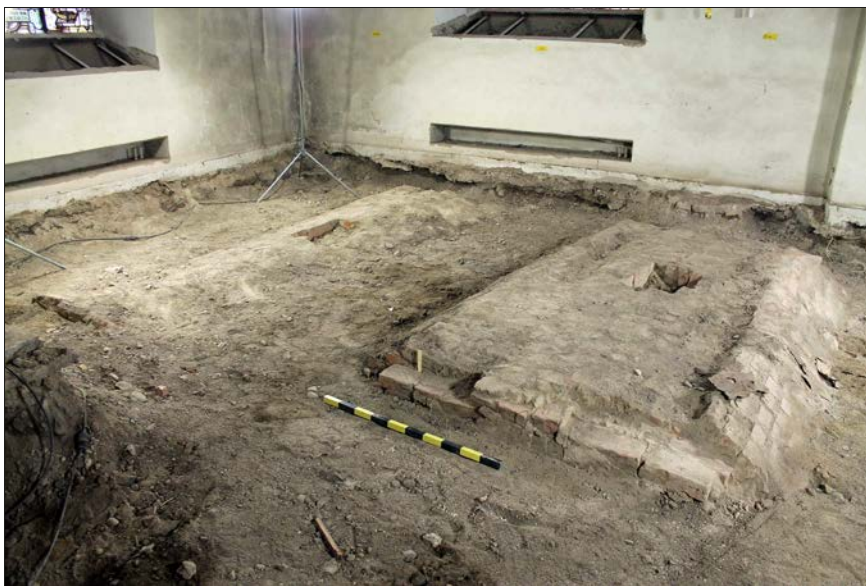
spår av ingången kunde dock iaktas. I östra ändan hade valvet skadats då en vattenledning grävts ned. Gravvalvet har tillhört familjen Watrangius.

Det södra gravvalvet (130) var 3,6 meter långt och 2,25 meter brett. När det anvisade schaktdjupet var uppnått höjde sig valvet 0,27 meter över marken. Översta tegelskiftet hade delvis rivits av, sannolikt vid golvrestaureringen 1960. I sydvästra hörnet fanns flera sjok av näver som verkar ha fungerat som tätning av valvets tak (fig 7). I öster och väster fanns raka väggar. Den västra var vitputsad och har sannolikt en ingång. Inga spår av denna kunde dock iaktas. I öster fanns en tegelkonstruktion som har

Figur 6. Gravvalven i norra delen av koret, 130 och 131. Foto från sydväst.

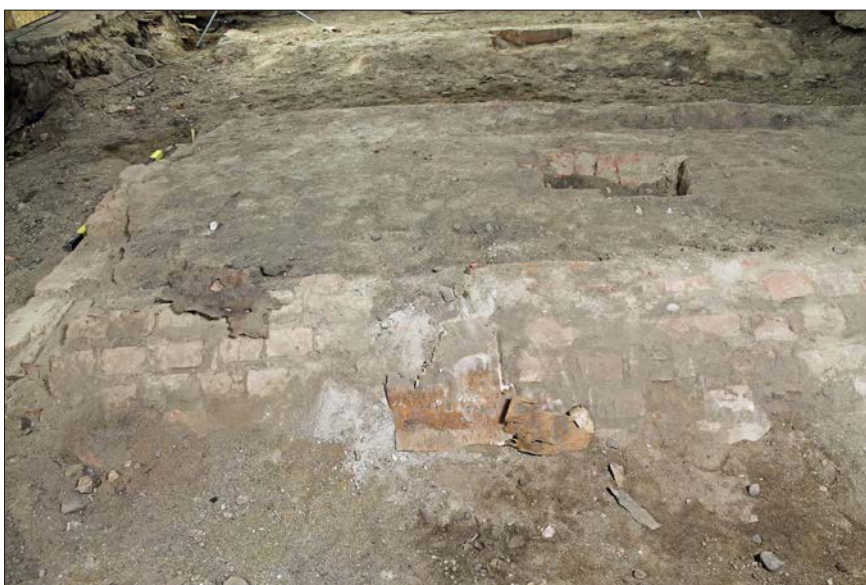
Figur 7. Gravvalvets (130) tak hade tätats med näver. Foto från söder.

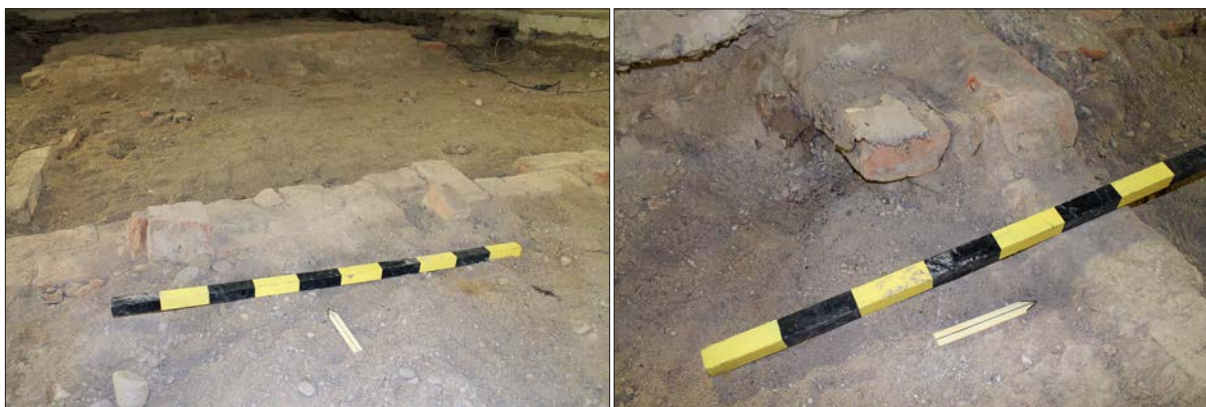
Direkt ovanför korttrappan låg en 4,9x2,5 meter stor rektangulär kammare (122), eventuellt med en öppning i sydöstra hörnet. Det är också möjligt att muren delvis rivits så att den inte var synlig i detta parti eftersom delar av den södra väggen var avrivna så att endast kalkbruket syntes i ytan. Väggarna var putsade på insidan i norr, öster och väster. I den norra väggen fanns enstaka tegelstenar ställda på högkant. Dessa har antagligen fungerat som stöd för den överliggande gravhällen. Närmast trappan i väster låg näver som tätning på översta tegelskiftet (fig 9). Kammaren har antagligen tillhört proststen Johan Watrang ”med hustru och en del barn”.

Figur 9. Tegelstenar ställda på högkant och nävertätning i gravkammare 122.

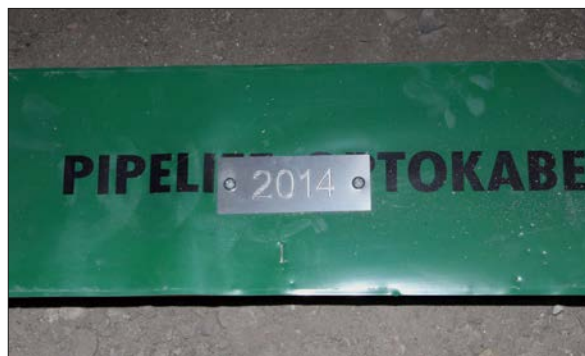
Figur 14. De gravar som inte undersöktes täcktes med plankor med grön markeringstejp och året 2014 för att de ska kunna återfinnas vid framtida arbeten i kyrkan.

De fem kistorna ligger kvar på plats och har täckts med plankor med grön markeringstejp och en plaket med året 2014 (fig 14).

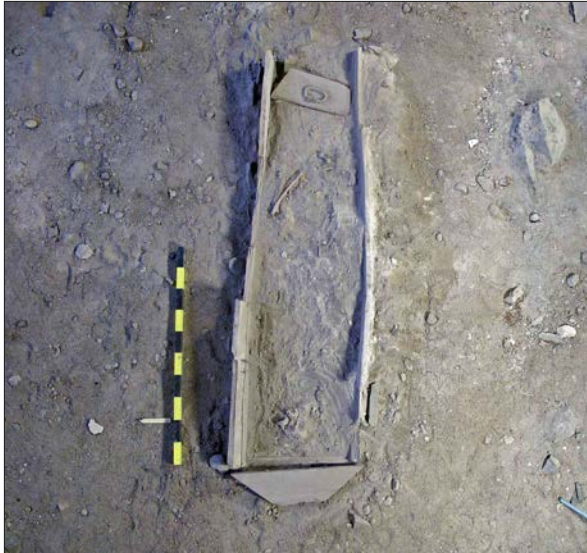
Kistan hade en sexkantig form och hade sannolikt haft ett sexkantigt tvärsnitt (fig 15). Detta att döma av de lösa och trasiga kistdelar som låg ovanpå och kring kistan. Denna kistform har av Joakim Kjellberg daterats till sent 1500-tal till mitten av 1600-talet (Kjellberg 2014). Urtag hade gjorts i sidoplankorna ungefär i armbågshöjd så att de kunde vikas in i svag vinkel inåt så att kistan smalnade av mot fotändan (fig 16). Huvudändan var ca 0,6 meter bred och fotändan 0,4. Kistans skador gjorde att inga exakta mått kunde tas. Kistan var försedd med sex järnhandtag, två på varje långsida och ett i huvudändan respektive

Figur 15. Den undersökta kistgraven (102) i norra sidoskeppet. Kraniet på den gravlagda är synligt i huvudändan.

Vid kistans norra kant framkom en stående kalkstenshäll (150). Hällen var 1,3 meter lång och 0,1 m tjock (fig 15). Den togs endast fram till en höjd av 0,13 m. Sannolikt utgör den en del av en gravkammare. Hällen lämnades på plats.

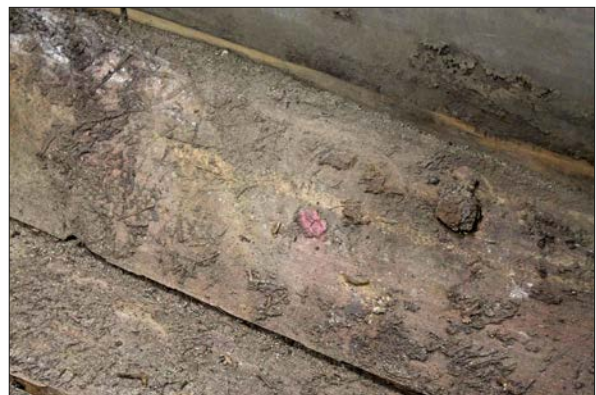
Utmed kistans vänstra kant fanns en fläck med en rosafärgad massa i kistans botten (fig 18). Detta kan eventuellt vara rester av det vax som ofta användes

Figur 18. Den rosafärgade massan i kistan kan eventuellt vara rester av vax som använts för att försegla kistan.

för att försegla kistorna med för att minska lukten (Nyberg 2010). Eftersom kistans övre delar och locket saknades kunde det inte avgöras om kistan förseglats. Rester av samma rosafärgade massa fanns också på den gravlagdas högra ben och fot.

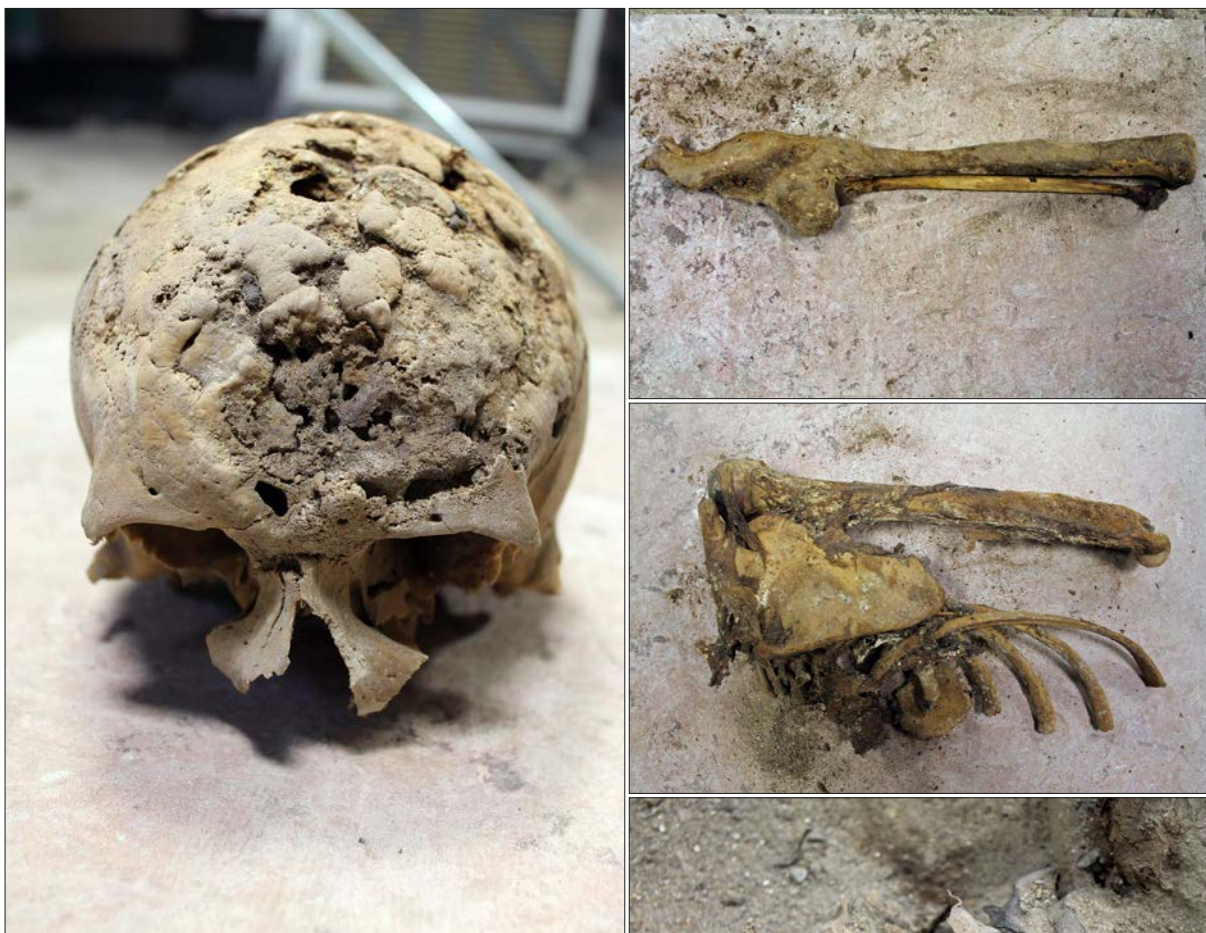
Skelettet var mycket påverkat av sjukdom. Kraniet var gropigt och knöligt och på vissa ställen fanns hål in i huvudskålen (fig 21). Delar av de långa rörbenen uppvisade benpåväxt som bubbliga stråk och på vissa ställen fanns håligheter där var runnit ut. I princip var det bara revbenen som var opåverkade av sjukdom. Skadorna på skelettet visar på att personen lidit av långt framskriden syfilis (bilaga 2).

Figur 21. Bevarade delar av kroppen och kraniet.

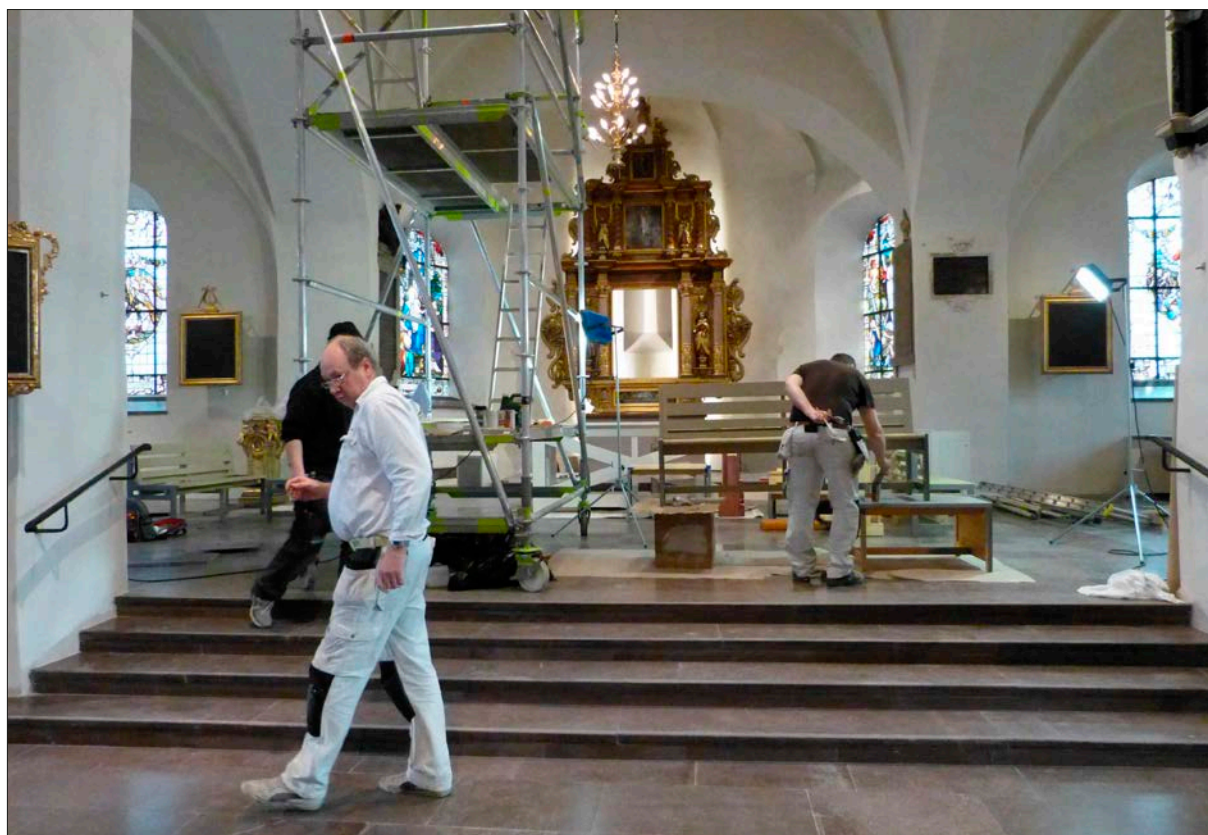
Figur 1. Full aktivitet i koret med målning av ny inredning och konservering av altaruppsats. Lägg märke till den igensatta fönstersmygen som skyttar i öppningen för den tillfälligt borttagna altartavlan.

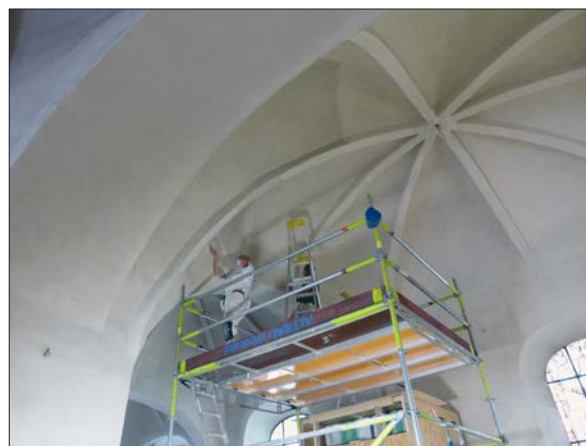
Figur 2. Rengöring av mittskeppets valv. I valvkapporna framträder de rengjorda ytorna som ljusare.

Samtliga putsade ytor i långhus, sidoskepp och kor rengjordes i enlighet med åtgärdsförslaget, genom torrengöring med Wishab, en latexsvamp med varierande hårdhet. Avslutande rengöring med sotsvamp

var inte föreskriven, men bedömdes vara motiverad, då åtgärden bidrar till en färgmässigt jämnare yta. Rengöring med vatten och rotborste utfördes på mer nedsmutsade väggytor. Ibland med såpa. Merparten av de nedre väggytorna och korets östra delar var särskilt nedsmutsade. Efter våtrengöring avfärgades dessa ytor ca 2–8 gånger med svagt pigmenterad kalkfärg. Kalkfärgen tillreddes av våtsläckt kalkpasta från Buttle på Gotland och pigmenterades med guldockra, obränd umbra och grön umbra.

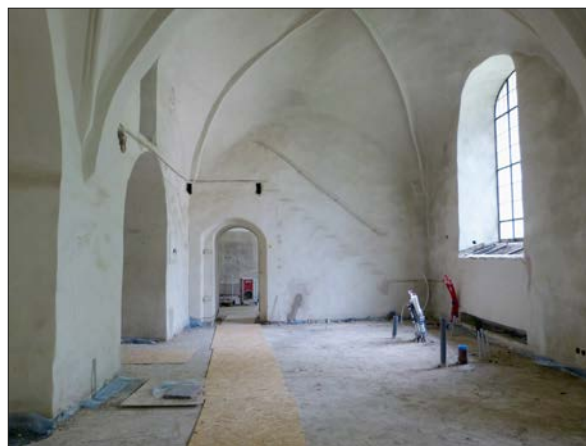
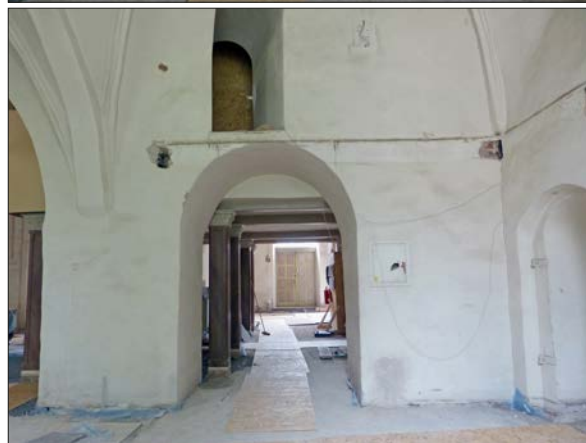
Figur 4. Norra skeppet. I samband med bytet av läktartrappa kunde västvæggen beskådas. Konturen efter den gamla trappan syns i putsen. På den nedre bilden syns den södra väggytan med öppningen till orgelläktaren.

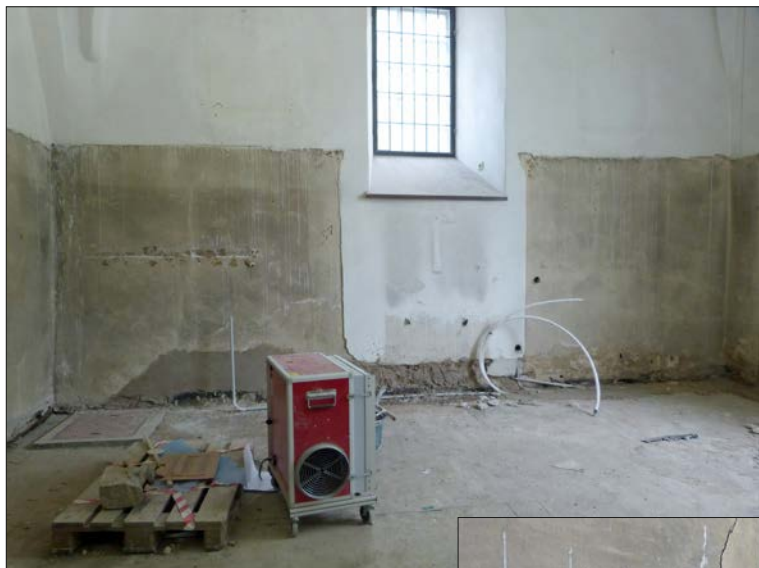
Figur 5. Sakristians väggar som de såg ut bakom skåpinredningen. Här framkom äldre färgspår som troligtvis har varit någon form av bröstning. Dessa ytor är återigen dolda av skåpinredning.

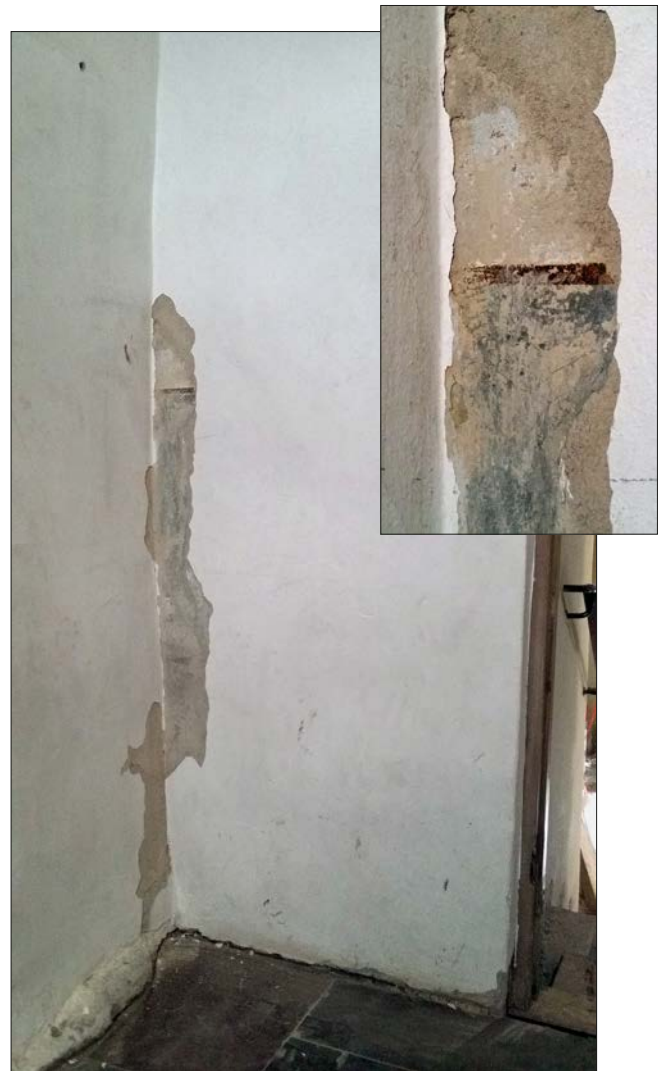
Figur 8. I nordvästra hörnet framkom spår efter tidigare bröstning. En referensruta lämnades kvar. Samma typ av bröstning iaktogs även i vapenhuset. Infällt: Detalj av färgspår för äldre bröstning i Lovisinska.

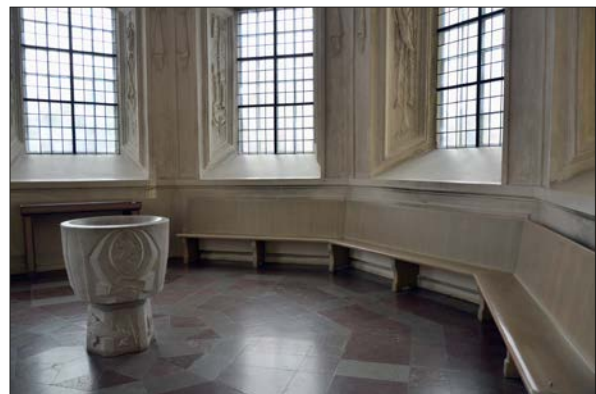
Figur 9. Hackerska koret före renovering. Väggytorna och stuckaturen var kraftigt nedsmutsad.

Konservatorerna rengjorde alla putsade ytskikt på väggar och valv. Inledningsvis avlägsnades damm med borste och dammsugare. Därefter rengjordes ytan två gånger, först med sotsvamp och sedan med AKAPAD-svamp. Det är inte ovanligt att bakomliggande eller mer djupgående smuts trycks ut efter en första ytrensning. Väggytor mellan golv och fönster var mycket nedsmutsade till följd av radiatorer. På dessa partier utfördes rengöring med citronsyra.

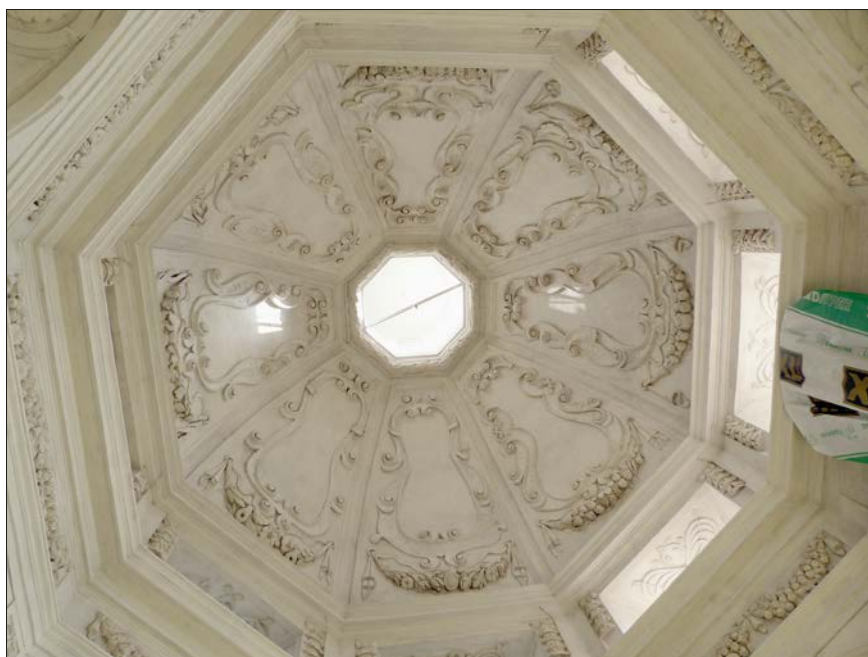
Figur 10. Hackerska gravkoret efter konservering. Rengöringen gav nytt liv åt den dekorativa stuckaturen.

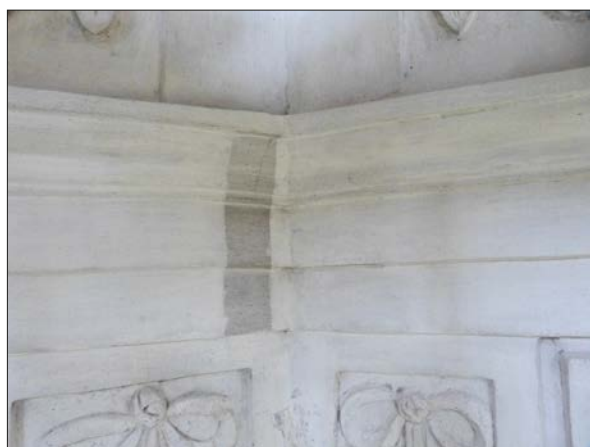
Figur 11. Referensyta i Hackerska gravkoret som visar putsytan före konservering.

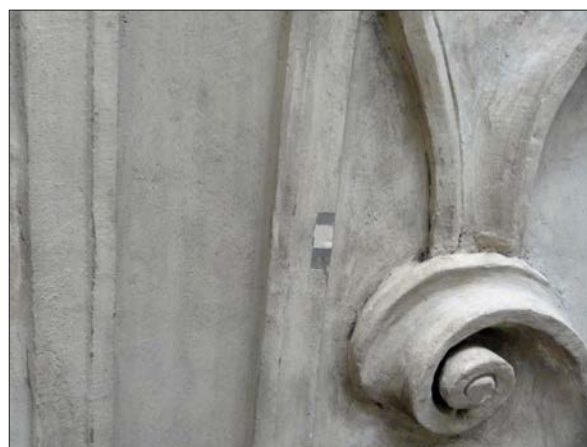
Figur 12. I samband med konserveringen av Hackerska koret iaktogs äldre färgspår. Den grå färgsättningen härrör troligtvis från 1800-talets andra hälft.

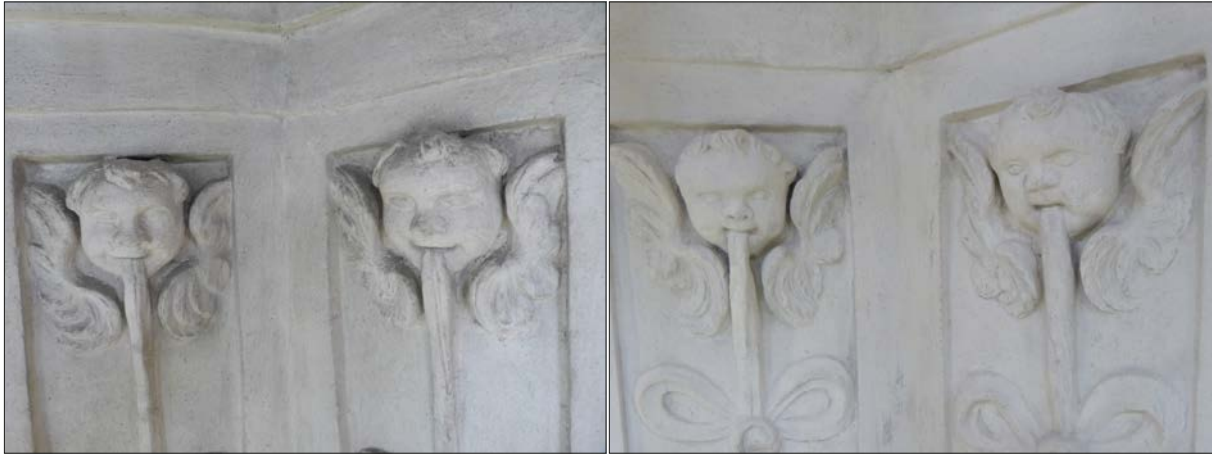
Figur 13. Figurer i Hackerska före konservering (till vänster) och efter (till höger).

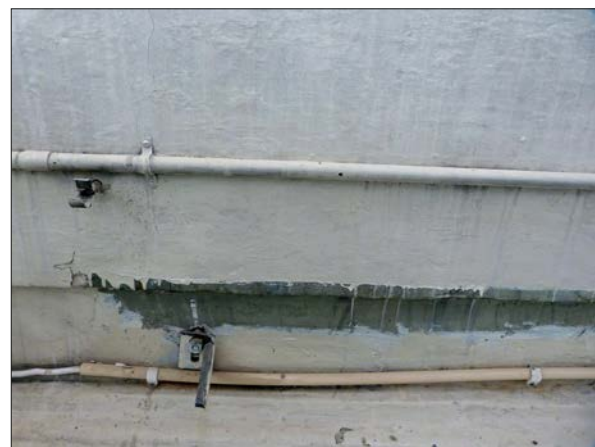
Rester från tidigare rengöring med bröd påträffades på listverkens ovansida. Referensyta före rengöring lämnades på listverk norrut. Nedtill på väggarna i anslutning till golvlisen bakom bänkarna fanns väggpartier med äldre grå marmorering (figur 14).

Figur 14. Äldre spår av marmorering iaktogs nedtill på väggen bakom bänkarna i Hackerska gravkoret.

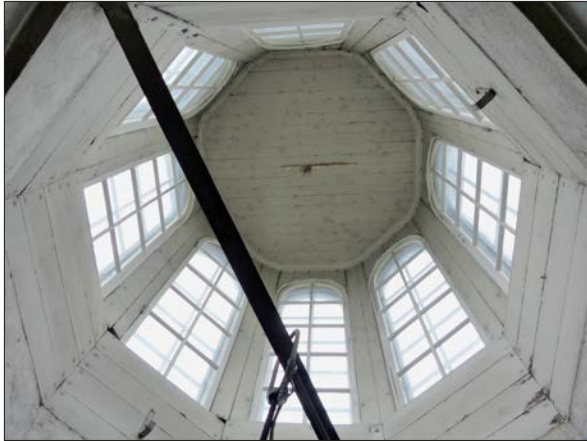
Figur 15. Lanterninen i Hackerska före målning. Alla trätytor nymålades i en ljusgrå nyans, liknande underliggande färgspår.

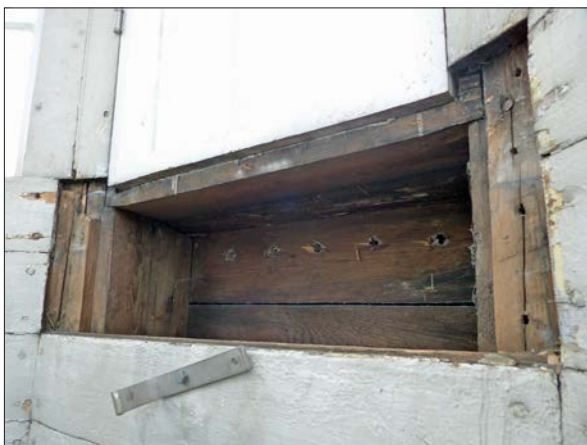
Figur 16. Bild 47. Lanterninens panel lösgjordes för kontroll av eventuella rötskador. Virket var i god kondition och borrhål fungerade som luftning. Bakom panelen låg en lapp från föregående renovering av fönstren, 1986.

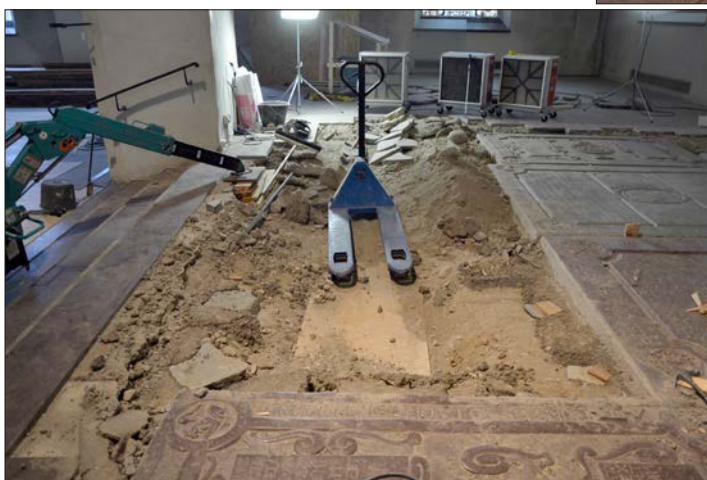
Figur 27. Hällarna låg på grus med stöd i hörn som visade sig vara stenfragment av kalksten troligtvis från en tidigare korttrappa.

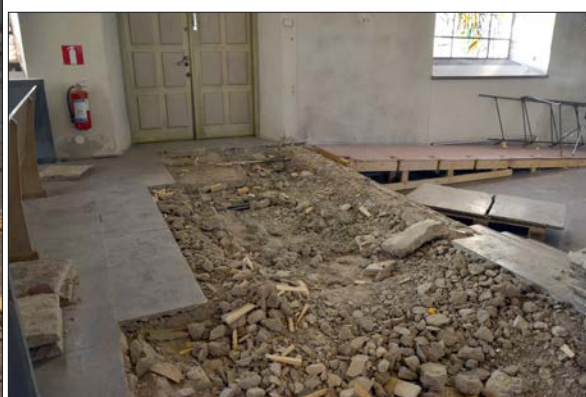
Figur 28. Gravhällar och golv är lyfta i korets södra del. Just här satt hällarna i ett hårdare cementbruk.

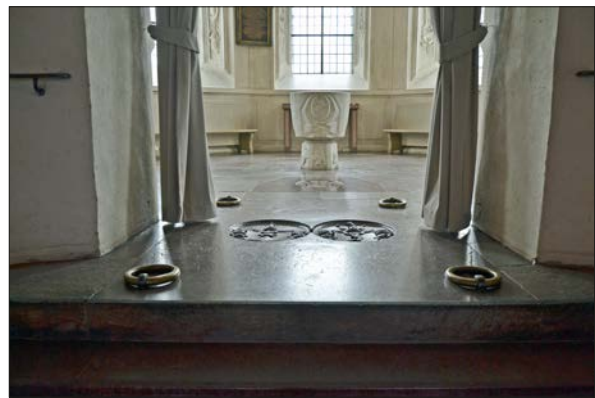
Figur 51. Hällen i Hackerska koret före renovering. De kraftiga lyftringarna togs bort av tillgänglighetsskäl.

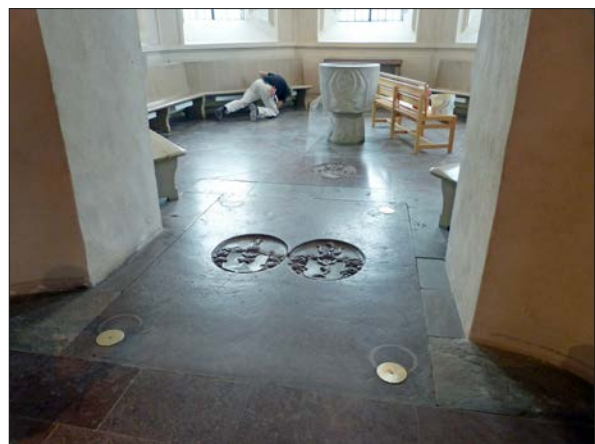
Figur 52. Hällen med nya mässingsbrickor som ersatte lyftringarna.

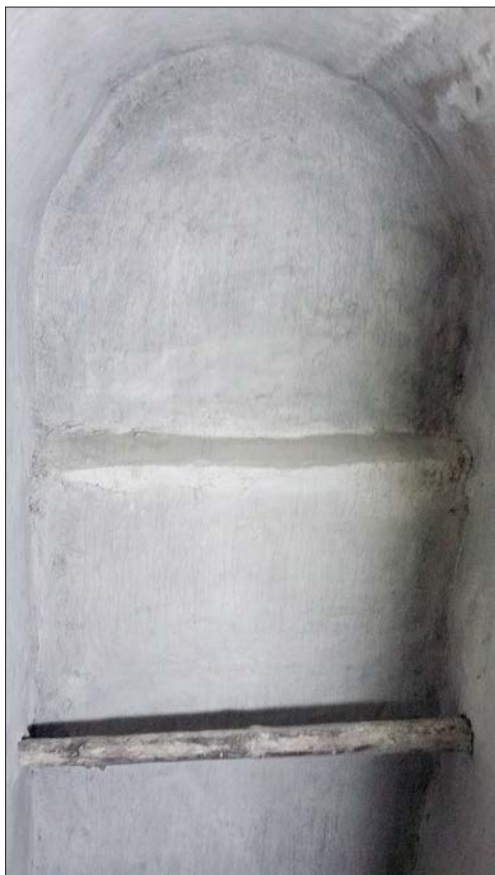
Figur 54. I nischen bakom altaruppsatsen löpte två tvärgående runda träribbor. Har troligtvis varit avsedda för upphängning av något. Dessa finns kvar men hamnade bakom den nya isoleringen.

Genom värmefotografering kartlades värmeläckage i kyrkorummet. Några av dessa svaga punkter åtgärdades. Nischen bakom altaruppsatsen isolerades och kompletterades med gipsskivor. Blinderingarna i Hackerska studerades också för eventuell åtgärd. Under putsen fanns kork direkt på tegelmurverk. Utrymmet för en mer tilltagen isolering begränsades av blinderings listverk och slutligen gjordes bedömningen att det inte var motiverat att byta ut korken mot annan isolering av samma tjocklek. Två fönster byttes ut mot nya av likartad utformning för att möjliggöra klimatutjämnande fönsteröppning.

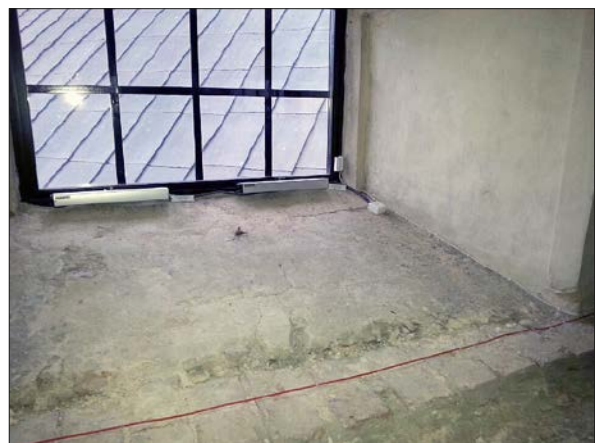
Figur 55. För att möjliggöra ett jämnare klimat i Hackerska gravkoret ersattes de två nordliga fönsterbågarna av två nya öppningsbara fönster. På samma nivå i fönsternischerna monterades även linjedetektorer för brandlarm.

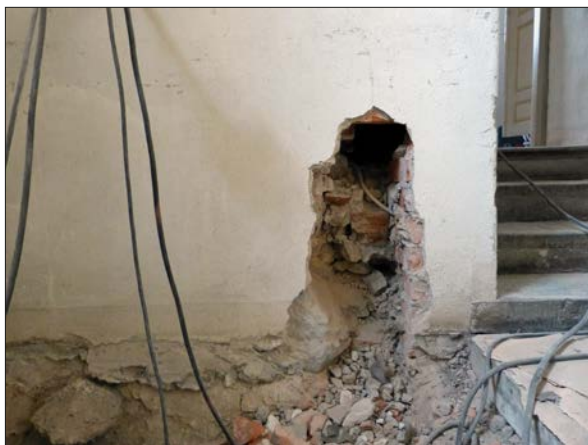
Figur 56. Håltagning för ny rördragning mellan kyrkorum och Lovisinska. Slitsar av samma storlek utfördes på bägge sidor av dörren. Här var upptaget och igenmurat av samma skäl även på 1960-talet.

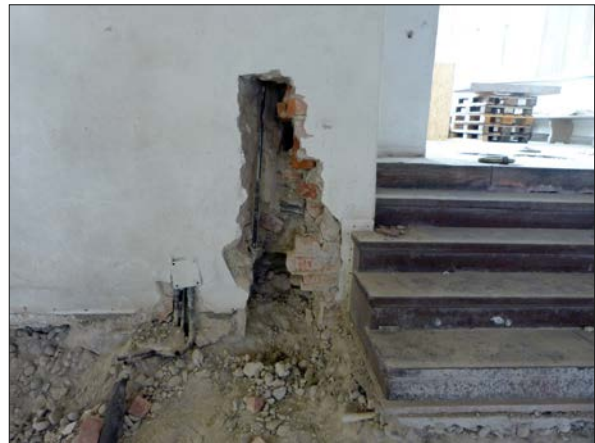
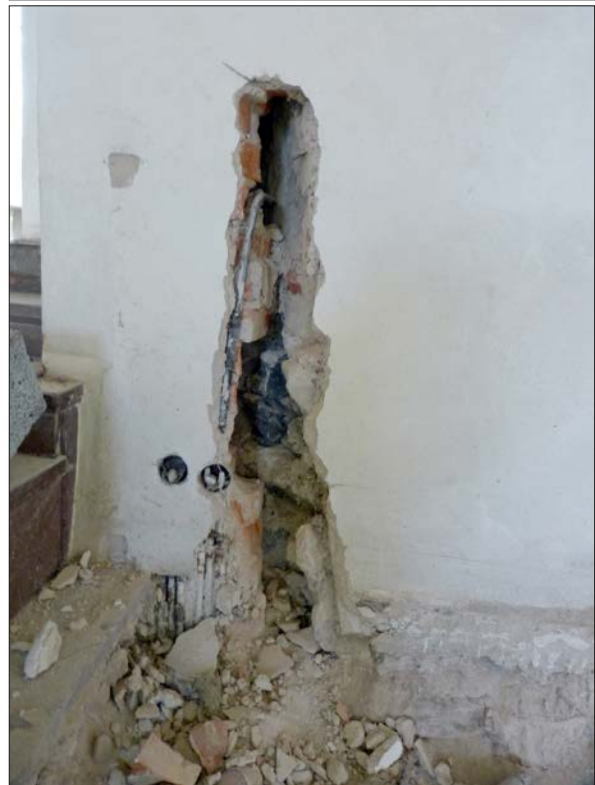
Figur 57. På ömse sidor om trappan till Hackerska togs murslitsar upp för ny rördragning till värme och el. Tidigare rör löpte på samma ställe, men var inte lika utrymmeskrävande som de nya rören.

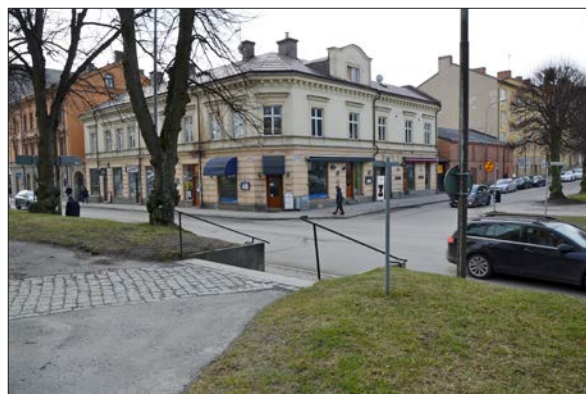
Figur 78. Utvändig trappa före ombyggnad.

Entréytan framför västra ingången sluttade och åtgärdades därför ur tillgänglighetssynpunkt. En utjämning av marknivån innebar även en komplettering av trappan från vägen upp till kyrkogården. Trappan förlängdes med ytterligare en del, utformade med samma sten och smide som den befintliga. Den stensatta gången fram till entrén sattes om och gjordes jämbred med trappan. Även de stensatta rännalarna invid kyrkan återlades som tidigare. Övriga gångytor invid den stensatta gången asfalterades.

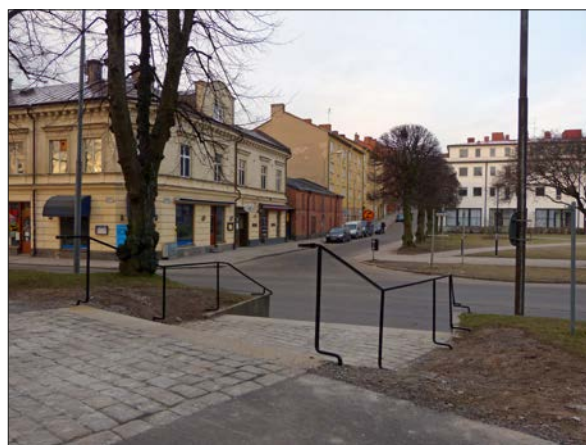
Figur 79. Utvändig trappa efter ombyggnad med tillägg av ytterligare en trappdel.

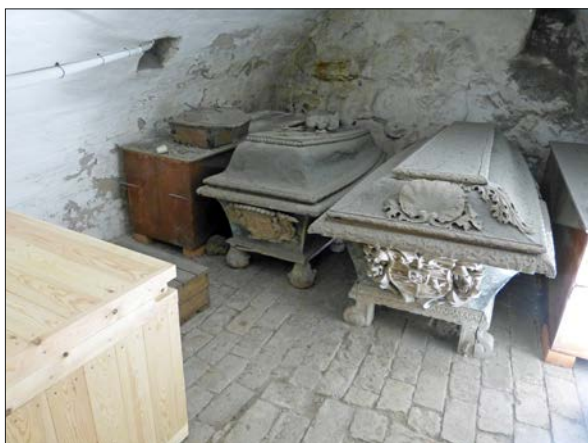
Figur 80. Gravfynd från golvet i kyrkorummet lades i gravrummet under Lovisinska. En ny träkista för skelettdelarna placerades invid dörren åt söder. I rummet fanns redan en kopparklädd kista med fynd från 1960-talets renovering. På golvet stod även en mindre träkista med rostiga, i hög grad fragmentariska kistbeslag.

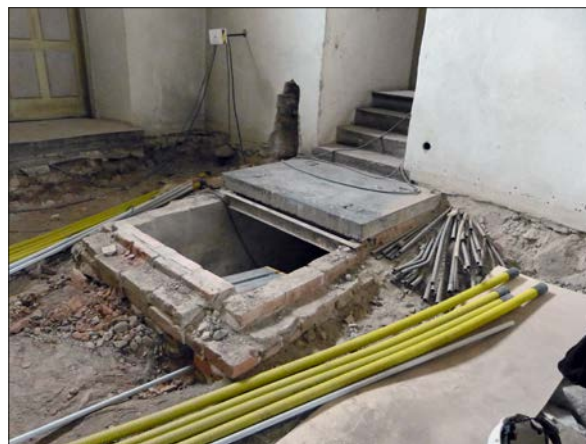
Figur 81. Ena halvan av gravhällen över nedgången till Lovisins gravrum är bortlyft. Hål för nya rör togs i tegelmurverkets ena hörn. Radonrören är ännu inte på plats.

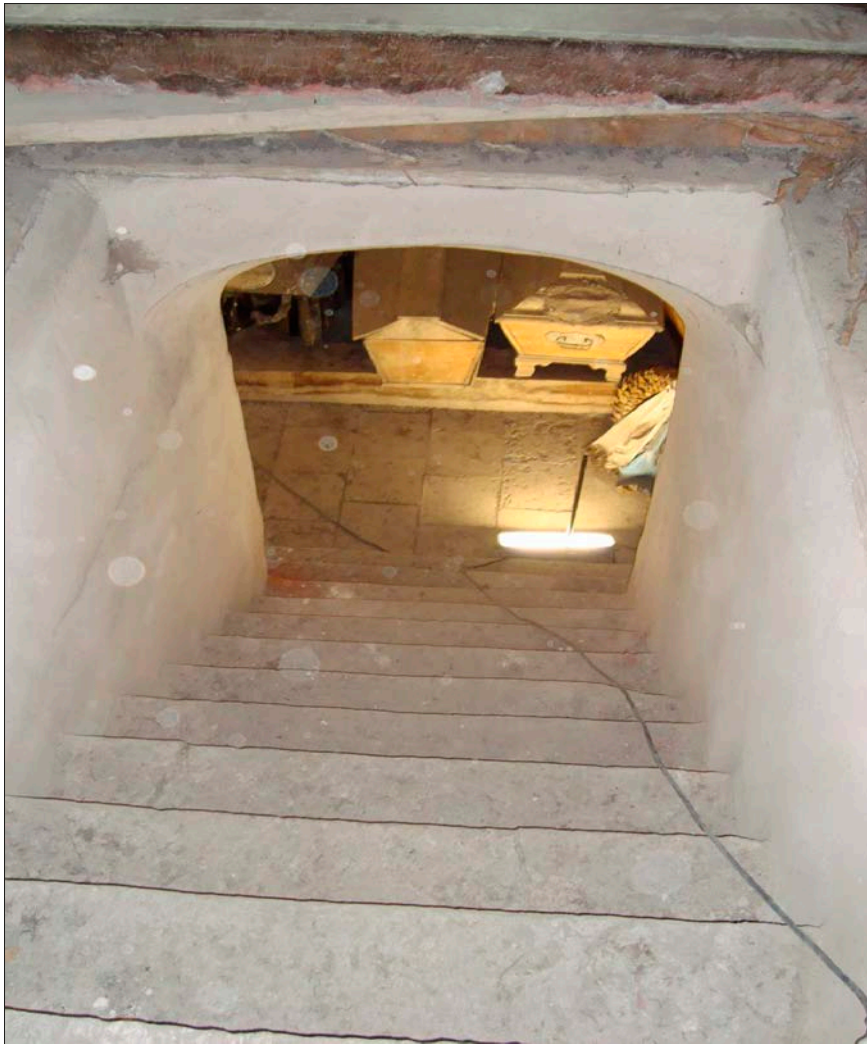
Översikt av valvet sett från trappnedgången. Foto: Cai Zetterström

Hela graven är skonad från stående vatten men bär på spår av mindre omfattande fuktinträngning. Väggytor som möter golvet uppvisar partiella skador på puts och tegel. Horisontella ytor är mycket dammiga och ostädade. Fenomenet är ändå likt flertalet andra gravkammare i landet. Tack vare den relativt torra miljön så ser jag i nuläget ingen förhöjd risk för ytterligare skador på kistorna.

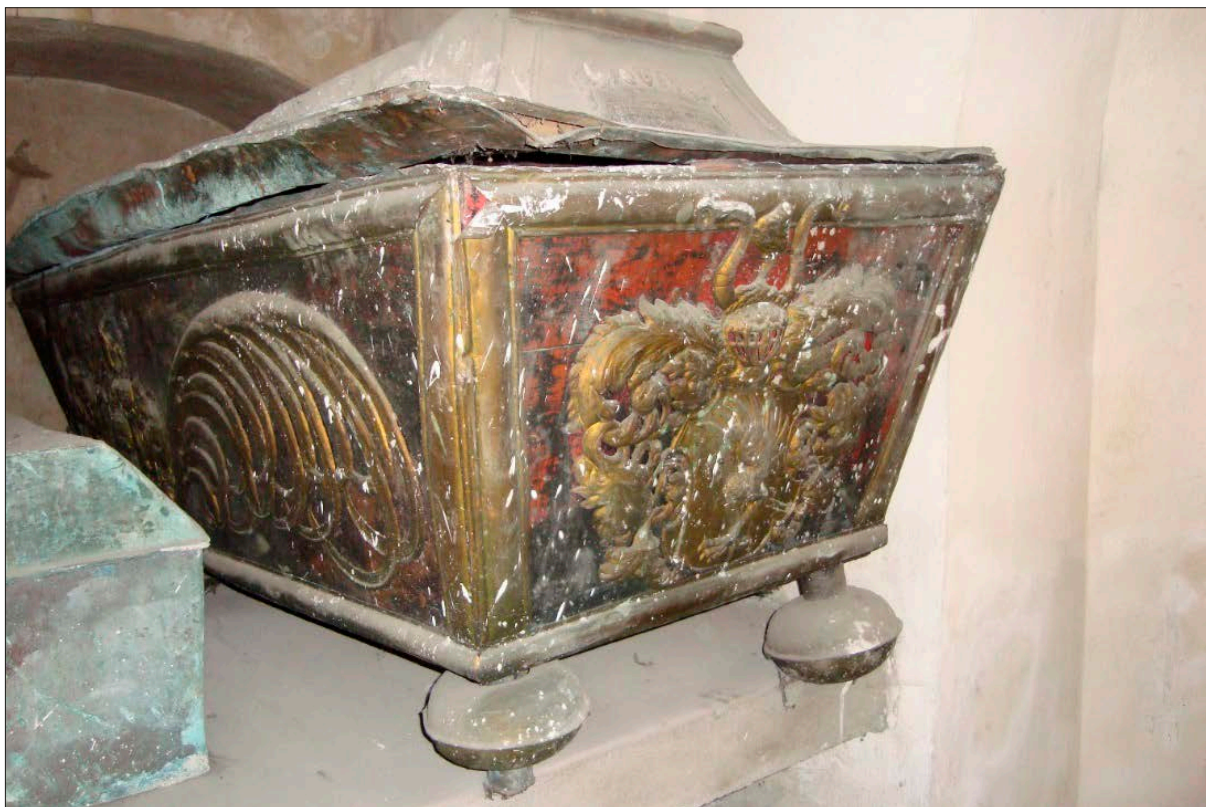
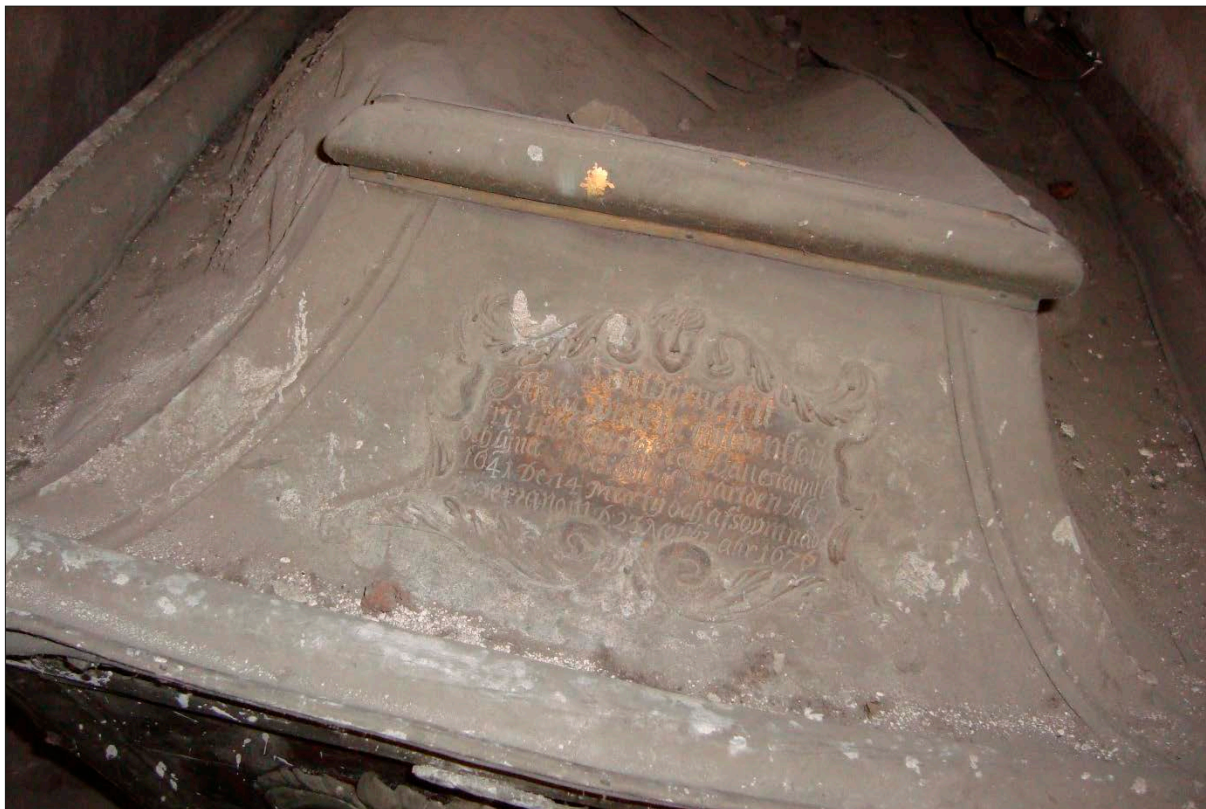
Paradkista för Anna Maria Gyldenklou f.1641 - d.1676

Detalj av huvudänden. Under täta smutsskikt syns en bevarad brännförylld yta Foto: Cai Zetterström

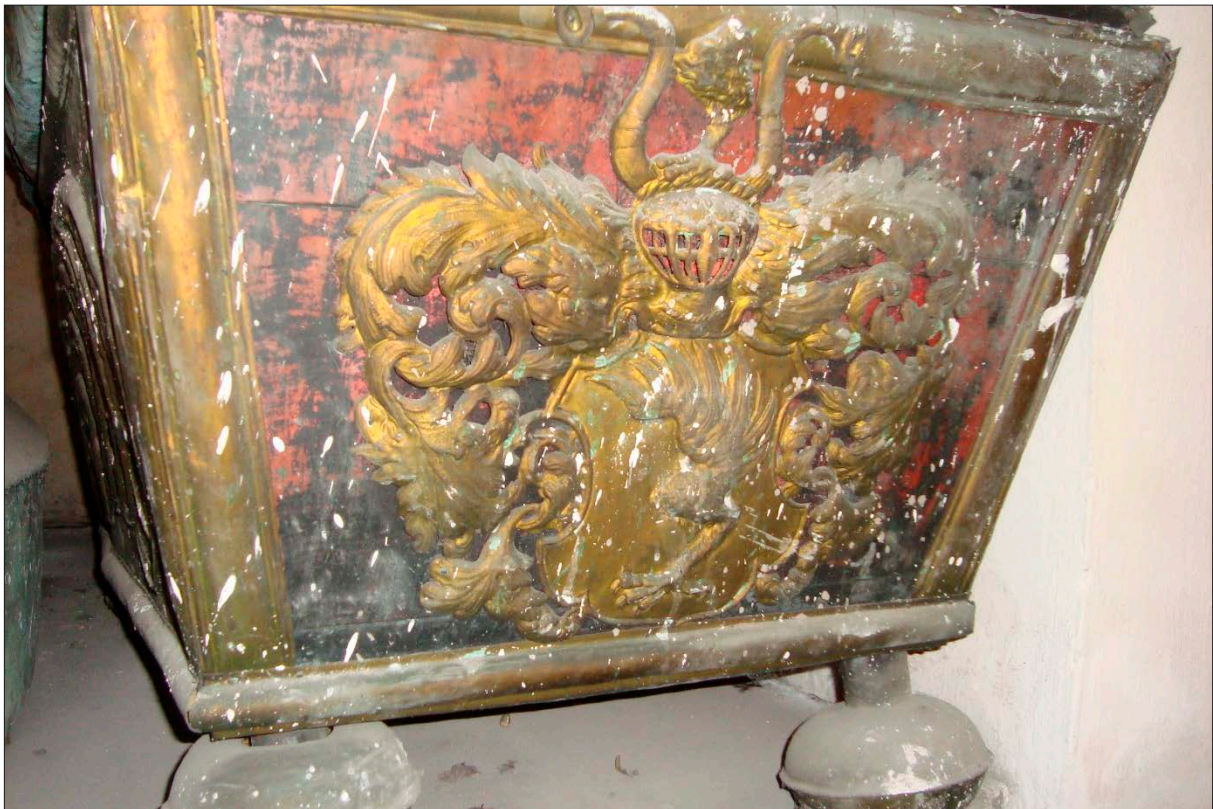
Huvudgaveln med vapensköld i handdriven och brännförylld brons. Det röda på underliggande kopparplåt är s.k. rödkrita vilket användes av kopparslagarna som ett slags ytskydd. De återstående svarta ytorna utgörs av en påstruken oljefärg Foto: Cai Zetterström

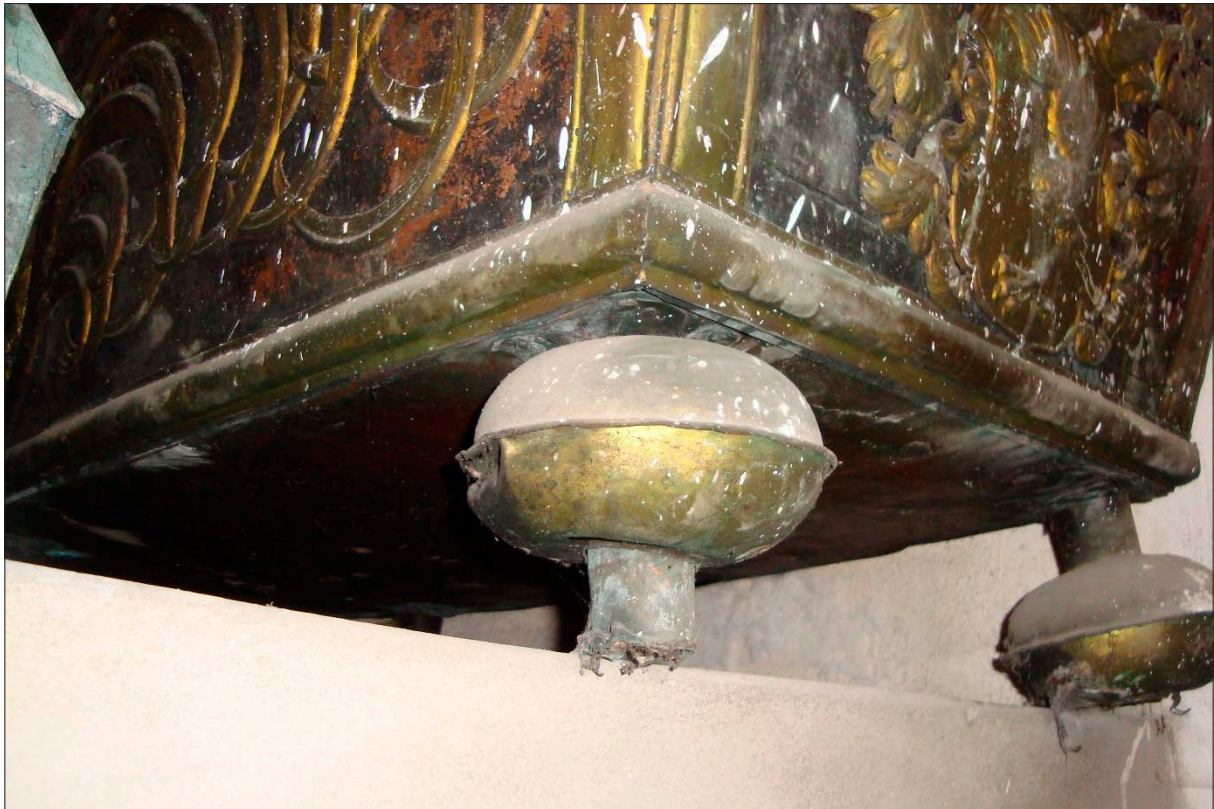
Notera fläckar av murbruk men också att vertikala ytor är avsevärt renare än horisontella ytor. Det profilerade listverket och de plattat klotformiga fötterna är av enklare snitt. Foto: Cai Zetterström

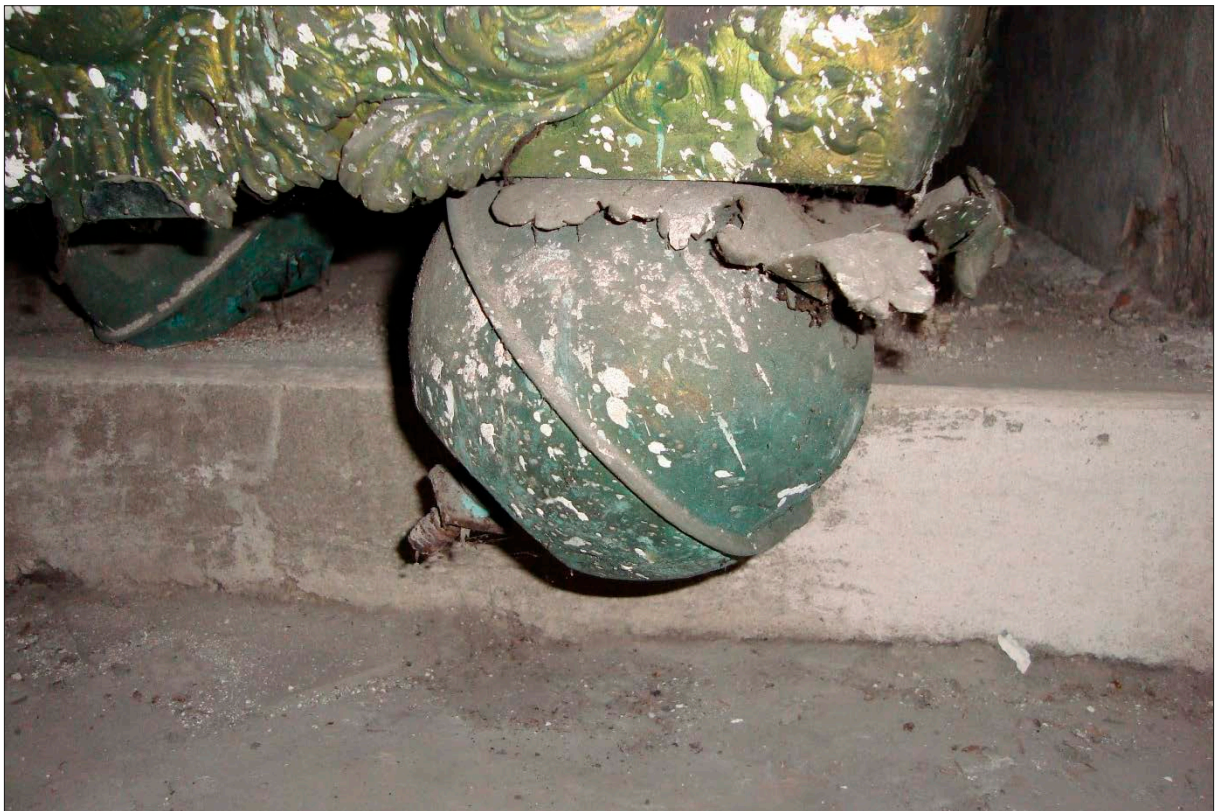
Detalj av huvudgaveln nedre parti. Foto: Cai Zetterström
