HARMÅNGERS MEDELTIDA KYRKA

Arkeologisk förundersökning i Harmångers kyrka,
Nordanstigs kommun, Gävleborgs län, Hälsingland

Rapporter från Arkeologikonsult 2020:3366

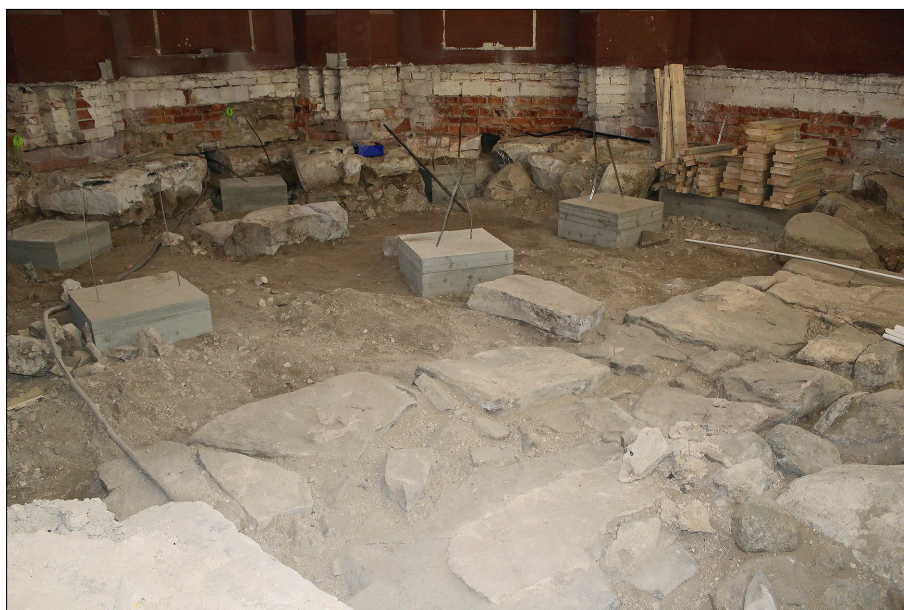
Figur 7. Golvet i koret hade avlägsnats och delar av sandfyllningen hade tagits bort med sugbil. Foto från nordväst.

I koret hade hela golvet avlägsnats och ett 0,30–0,40 meter tjockt lager fin sand tagits bort med hjälp av sugbil. I sandlagret fanns spridda skelettdelar. I västra delen kunde rester av den tidigare kyrkans gavelmur iakttas (figur 7). Den löpte tvärs över hela koret mellan pelarbaserna till korvalvet och var 6,00 meter lång och omkring 3,50 meter bred. Den exakta bredden kunde inte fastställas eftersom den delvis täcktes av kvarliggande trägolv som hindrade avlägsnandet av sand i denna del.

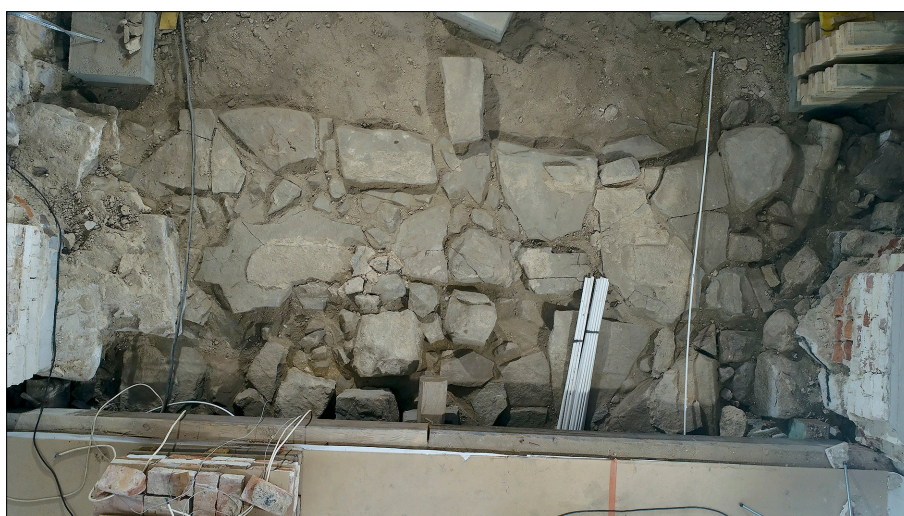
Figur 8. Lodfoto över murresterna i kyrkans kor. Norr är till vänster i bild.

Stenarna i muren var till stor del flata men enstaka rundade stenar ingick också (figur 8 och 9). Inga huggna stenar var synliga, enstaka var kluvna eller spräckta och hade skarpa kanter. I södra delen låg ett flertal stora, flata stenar, upp till 1,00 meter långa och 0,80 m breda. Ställvis förekom kakor av kalkbruk på stenarna men inget bruk fanns mellan stenarna. På vissa platser syntes avtryck av stenar i bruket. Vissa mindre stenar var lösa och några hade uppenbart flyttats i samband med att bjälklaget för kyrkans golv byggdes. Tre betongplintar vilade på murens västra del och gjorde att det var svårt att se

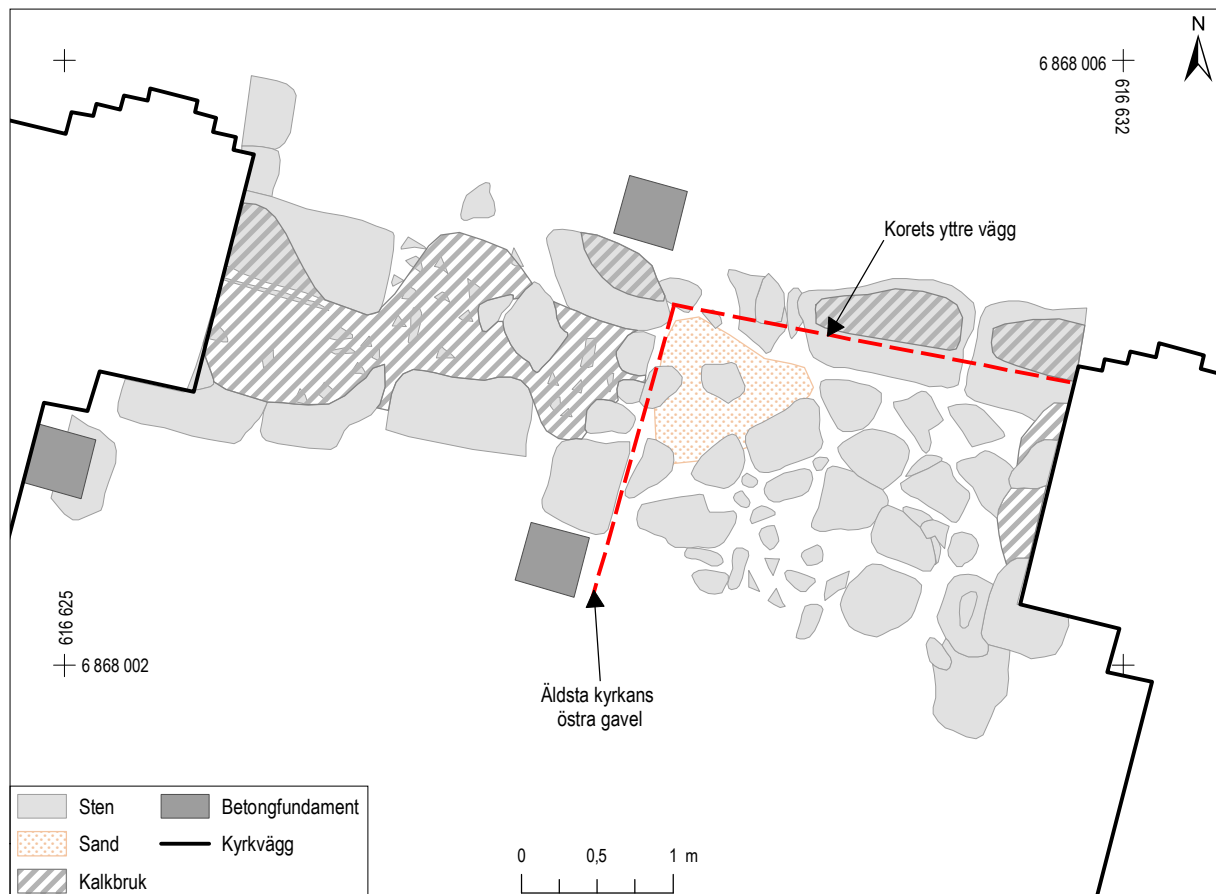
Figur 10. Planritning över murresterna vid södra korsarmen. Skala 1:50.

Under sandlagret framkom en cirka 1,50 meter bred grundmur (figur 10 och 11). I västra halvan fanns flera större fyrsidiga block med en storlek från 0,4x0,8 till 0,5x1,10 m som nästan helt täcktes av kalkbruk. Ett av dessa var fyrkantigt och slätt men inga huggmärken kunde iaktas. Blockets insida var målad med vit färg (figur 12). Mitt på muren fanns en tvärgående rad med stenar som bildade en rak kant (figur 13). Denna utgör med största sannolikhet en del av den äldsta kyrkans östra gavel i vinkeln mot koret.

Den östra halvan av muren hade en helt annan karaktär än den västra med rundade stenar utan mellanliggande bruk. Detta är sannolikt grundmuren till den utbyggda delen från 1500-talet. I norra delen av detta parti, in mot kyrkan mitt, fanns dock en rad med större block liknande dem i västra delen. Dessa hade rester av kalkbruk med avtryck av stenar. I söder bildade bruket en rak kant. Sannolikt är detta grundmuren till korets södra vägg i den äldsta kyrkan. De kunde inte fotograferas på ett bra sätt eftersom de fortfarande täcktes av golvet.

Pelarbasen i väster består till största delen av den gamla långhusväggen som har förstärkts med ytterligare stenar. Under pelarbasen i öster fanns enstaka större stenar men dessa hade en annan karaktär än de i väster. De var mindre och rundade.

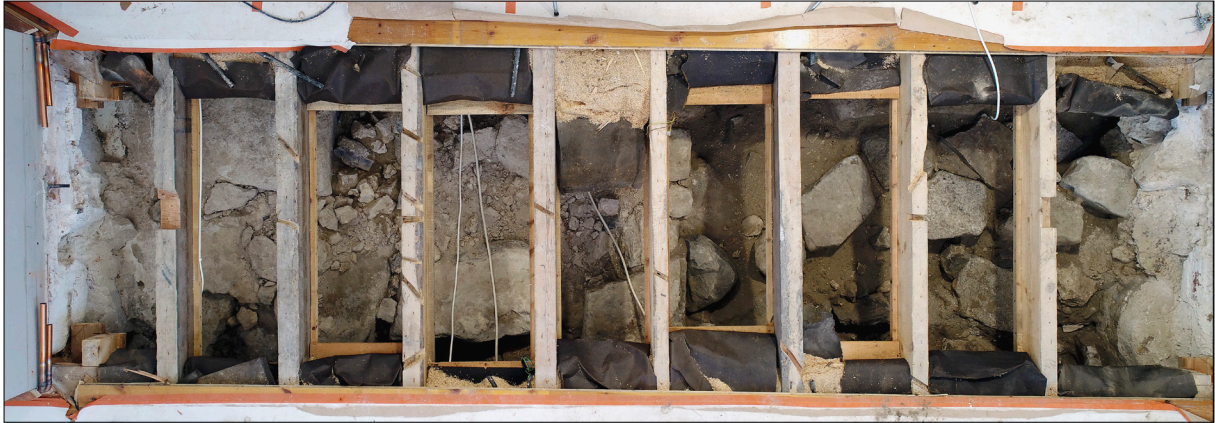
Figur 11. Lodfoto över murresterna vid den södra korsarmen. Mitt i bilden synd skarven mellan den äldsta muren (till vänster) och muren som tillkom under tillbyggnaden på 1500-talet (till höger). Norr är uppåt i bild.

Murresterna i södra korsarmen utgjorde till största delen det äldre långhusets södra vägg. Den västra delen skiljde sig från den östra vad gällde val av stenmaterial och byggnadssätt och gränsen mot den del som byggts till under 1500-talet framträdde tydligt. Man kunde också ana rester av det gamla koret som var byggt på samma sätt som långhusväggen med stora block med raka kanter. De iakttagelser som gjordes bekräftar de antaganden om ett smalare kor vid den äldsta kyrkans östra gavel som gjorts tidigare. Vid undersökningen kunde inga tydliga spår ses av norra långhusväggen men sannolikt har denna samma sträckning som de äldre kända delarna i kyrkans västra del så som var fallet på den södra sidan.

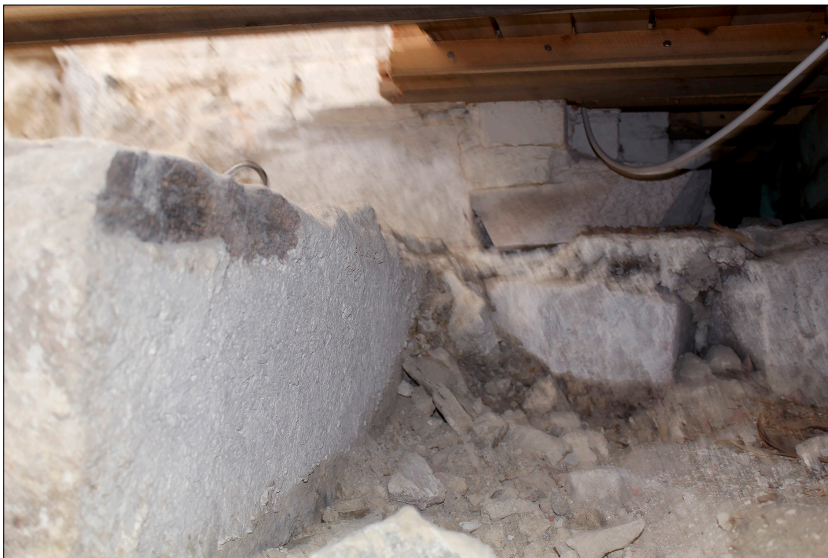
Figur 12. En av stenarna i södra långhusväggen var vitmålad på insidan. Foto från öster.

En av stenarna i långhusets södra vägg var vitmålad och bör ha utgjort en del av innerväggen. Stenens undre kant var inte synlig och hela ytan täcktes av färg. Detta tyder på att kyrkans ursprungliga golv

varit minst 0,40 meter lägre än dagens och att innerväggarna varit vitmålade.

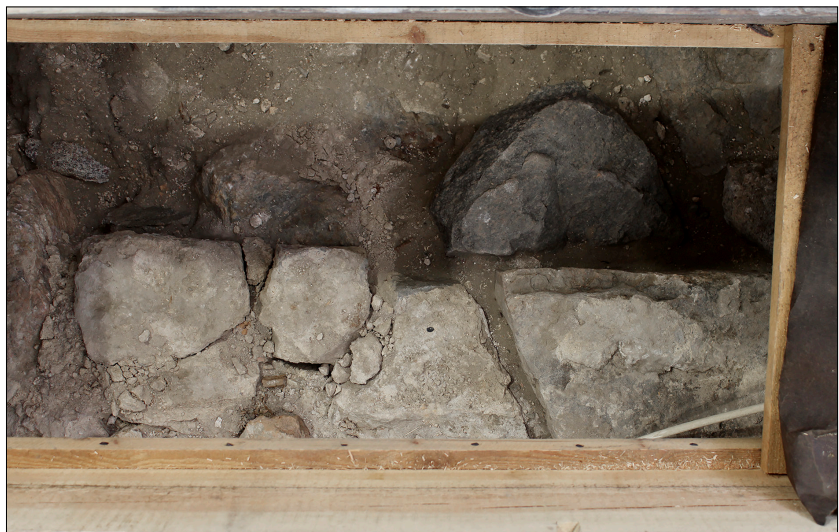
Figur 13. Detaljfoto av det som tolkats som den äldsta kyrkans östra gavel. Lodfoto. Norr är till vänster i bild.

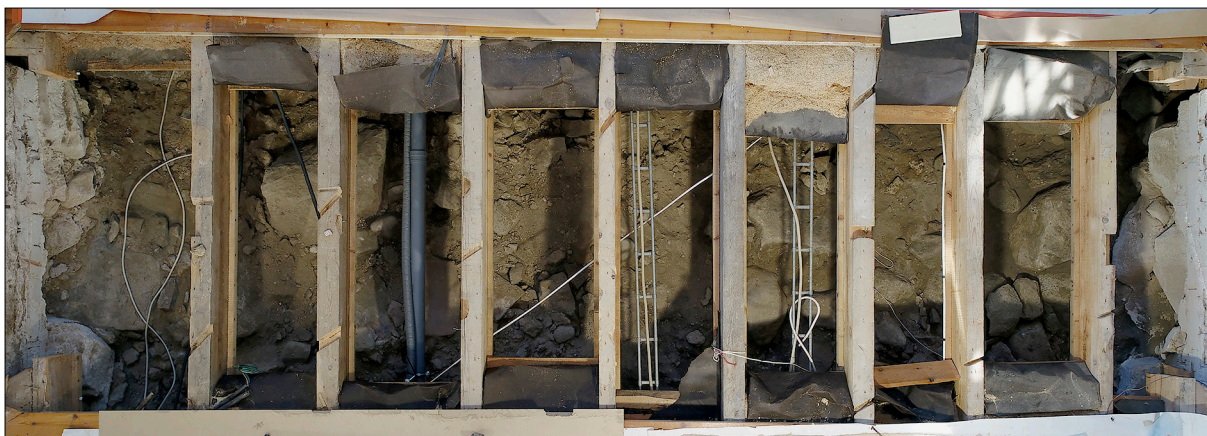
Figur 14. Lodfoto över murresterna vid norra korsarmen. Norr är uppåt i bild.

Någon tydlig mur liknande den på södra sidan kunde inte iakttas (figur 14 och 15). En stor mängd lösa stenar och klumpar av kalkbruk täckte ytan. Ingen tydlig skillnad mellan västra och östra delen var synlig. Sannolikt har denna del rivits på ett annat sätt än den södra och mer stenar och bruk har lämnats kvar. Pelarbasen i väster liknade till viss del den motsvarande i söder med större firsidiga block. Detta talar för att det ändå finns en långhusmur i norr men

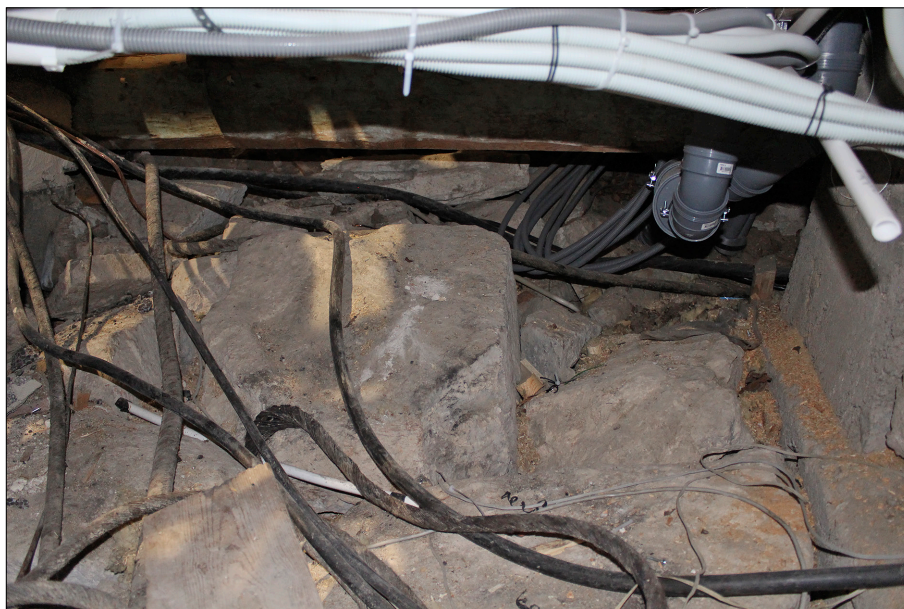
Figur 16. Stenar och block under golvet vid kyrkans västra entré. Foto från söder.

Innanför porten i väster gjordes en stor mängd installationer för el och vatten. Denna del var därför mycket svår att dokumentera på grund av alla ledningar. Man kunde dock konstatera att det under golvet låg en stor mängd stenar och block tillsyns utan struktur (figur 16). Sannolikt har stenar från den rivna medeltidskyrkan lagts som fyllning här. Orsaken till detta är inte känd. Stenarna tar dock tvärt slut mot öster och denna kant kan möjligen utgöra inre delen av den ursprungliga västra väggen. Detta innebär dock att kyrkorummet skulle bli ovanligt litet och fyrkantigt. Någon närmare undersökning av stenarna i denna del kunde inte göras.

I partiet kring porten i den västra delen bestod innerväggen av tegel. Denna bör ha tillkommit i samband med att dörren togs upp vid ombyggnaden 1888. Hur mycket av den ursprungliga kyrkans mur som finns kvar i den västra gaveln är oklart.

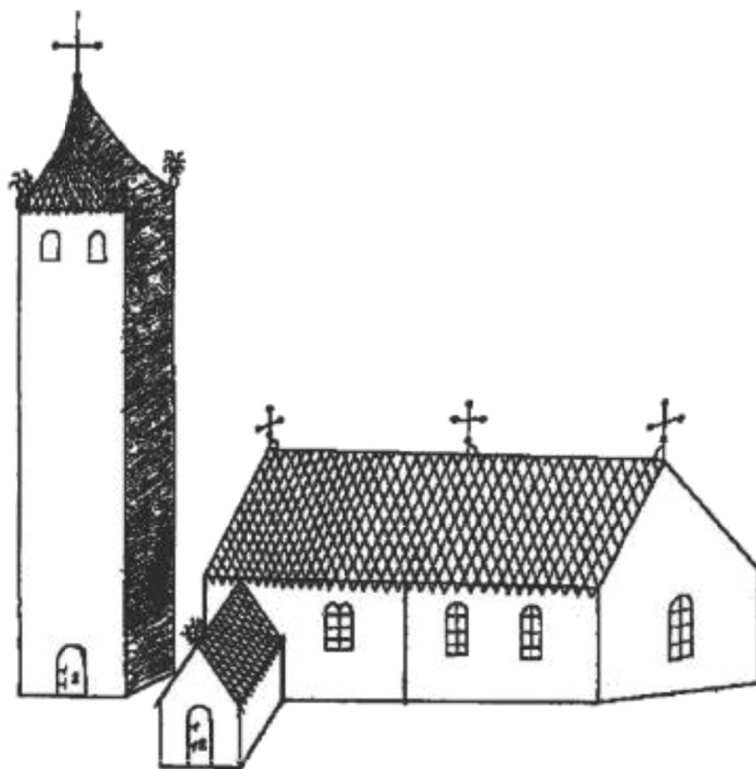
Figur 17. Harmångers kyrka i början av 1700-talet. Skarven mellan kyrkans äldsta och yngsta del har markerats. Teckning av Olof Broman i Glysisvallur. Bilden är redigerad.

Under 1700-talet skrev rektorn och prästen Olof Broman Glysisvallur, en geografisk, personhistorisk, etnografisk och antikvarisk materialsamling om Hälsingland (Svenskt biografiskt lexikon). Skriften gavs ut av Gestrike-Helsing Nation i Uppsala under första halvan av 1900-talet och i avsnittet om Harmånger har kyrkan avbildats (Broman 1912–1954). På södra långväggen syns en linje som skulle kunna utgöra skarven mellan den gamla och den nya kyrkan (figur 17). Skarven är placerad ungefär vid kyrkans mitt vilken överensstämmer med de iakttagelser som gjordes vid förundersökningen. Dessutom har fönstren olika karaktär på olika sidor om skarven vilket också tyder på att delarna kan ha olika byggnadstid. Broman uppger i sin beskrivning av kyrkan att den varit hälften så lång förr i tiden (Broman 1912–1954). Det nu påträffade gavelpartiet överensstämmer med denna uppgift. Broman hade dock ingen möjlighet att känna till koret.

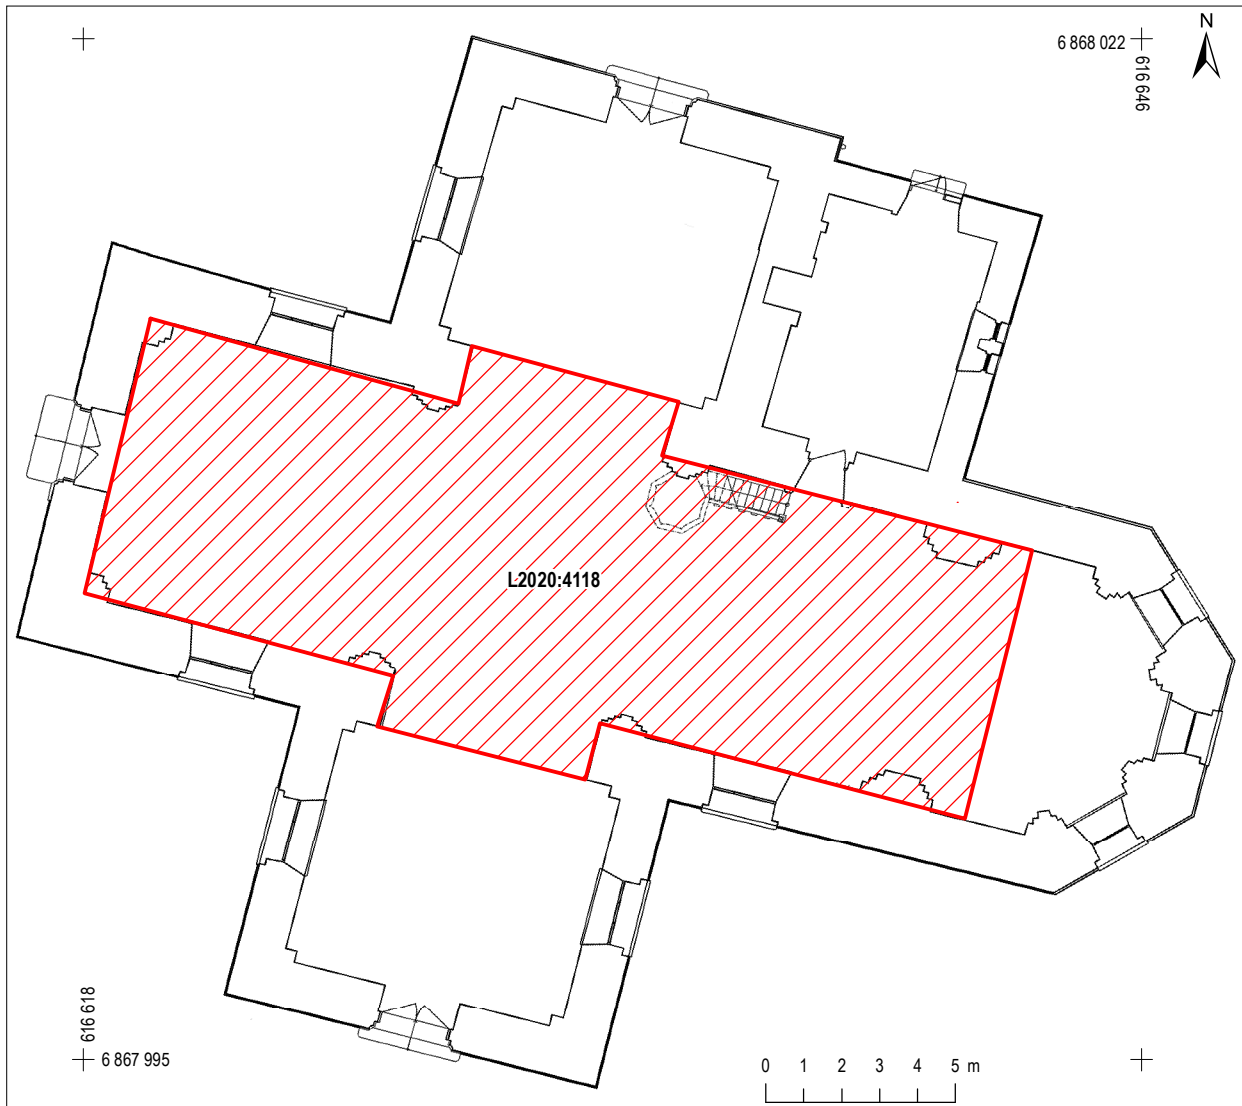
Figur 19. Fornlämning L2020:4118 utmärkt på en plan över kyrkan. Underlag från bygghandling, Harmångers församling. Skala 1:200.

De påträffade murarna och ytorna där emellan har registrerats som fornlämning i KMR med lämningsnummer L2020:4118 (figur 19).
